**INFORME DE AUDITORÍA INTERNA BASADA EN RIESGOS
NIVEL CENTRAL
OFICINA DE CONTROL INTERNO**

PROCESO Norma NTC 6047 de 2013	SUBPROCESO Accesibilidad de espacios en infraestructura de administración pública		
TIPO DE PROCESO			
MISIONAL <input checked="" type="checkbox"/> APOYO <input type="checkbox"/> ESTRATÉGICO <input type="checkbox"/> EVALUACIÓN Y CONTROL <input type="checkbox"/>			
ÁREA AUDITADA Grupo de Infraestructura y Mantenimiento			
UNIDAD AUDITABLE Oficina de Infraestructura Física			
TIPO DE AUDITORÍA: Auditoría Interna <input type="checkbox"/> Auditoría de Cumplimiento <input checked="" type="checkbox"/> Auditoría de seguimiento <input type="checkbox"/> Auditorías específicas: _____ Auditorías de sistemas o de TIC: _____ ¿Cuál? _____			
LUGAR DE DESARROLLO DE LA AUDITORÍA			
Oficinas Nacionales <input checked="" type="checkbox"/> Gerencia Seccional <input type="checkbox"/> Oficina Local <input type="checkbox"/> PAPF <input type="checkbox"/> Otro <input type="checkbox"/> ¿Cuál? _____

Desarrollar la auditoría de cumplimiento de la Norma Técnica Colombiana NTC 6047:2013, con el fin de verificar, evaluar y determinar el grado de conformidad de la infraestructura física de

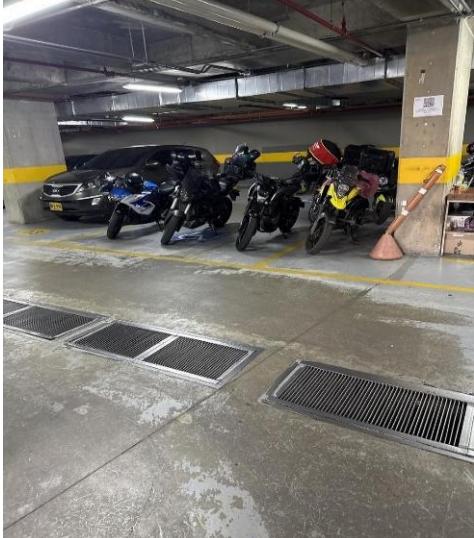
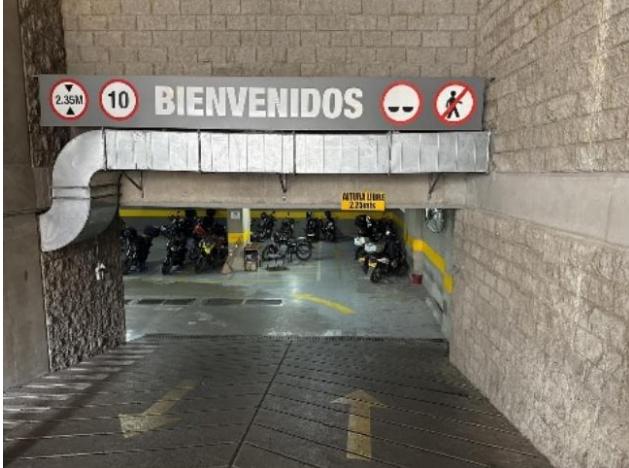
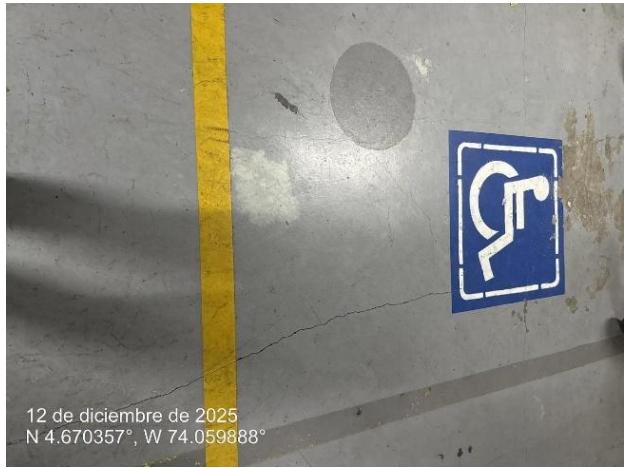
EVIDENCIA

Criterio	Descripción	Cumple			Verificación OCI
		Si	No	N/A	
Estacionamiento	Espacio reservado para estacionamiento accesible	X			Se evidenció que, no se encuentra disponibilidad de parqueadero para atención al público. No obstante, se cuenta con un parqueadero de 87 cupos para vehículos. De los cuales DOS (02) están reservados para personas en situación de discapacidad.
	Ubicación	X			Se validó que los cupos (02) para personas en situación de discapacidad se encuentran a una distancia inferior a 50 metros de la entrada principal.
	Señalización	X			Cuenta con la señalización correspondiente en los cupos para personas en situación de discapacidad.

1. Se sugiere que de acuerdo con la norma NTC 6047 de 2013 en su numeral 6.2. Numero de espacios reservados para estacionamiento accesible, ascienda el número de cupos para personas en situación de discapacidad, es decir, de CUATRO (04) cupos.
2. Se sugiere que los cupos de aparcamiento para personas en situación de discapacidad sean respetados, ya que en el diagnostico se encontró que dichos cupos estaban siendo ocupados por motocicletas.

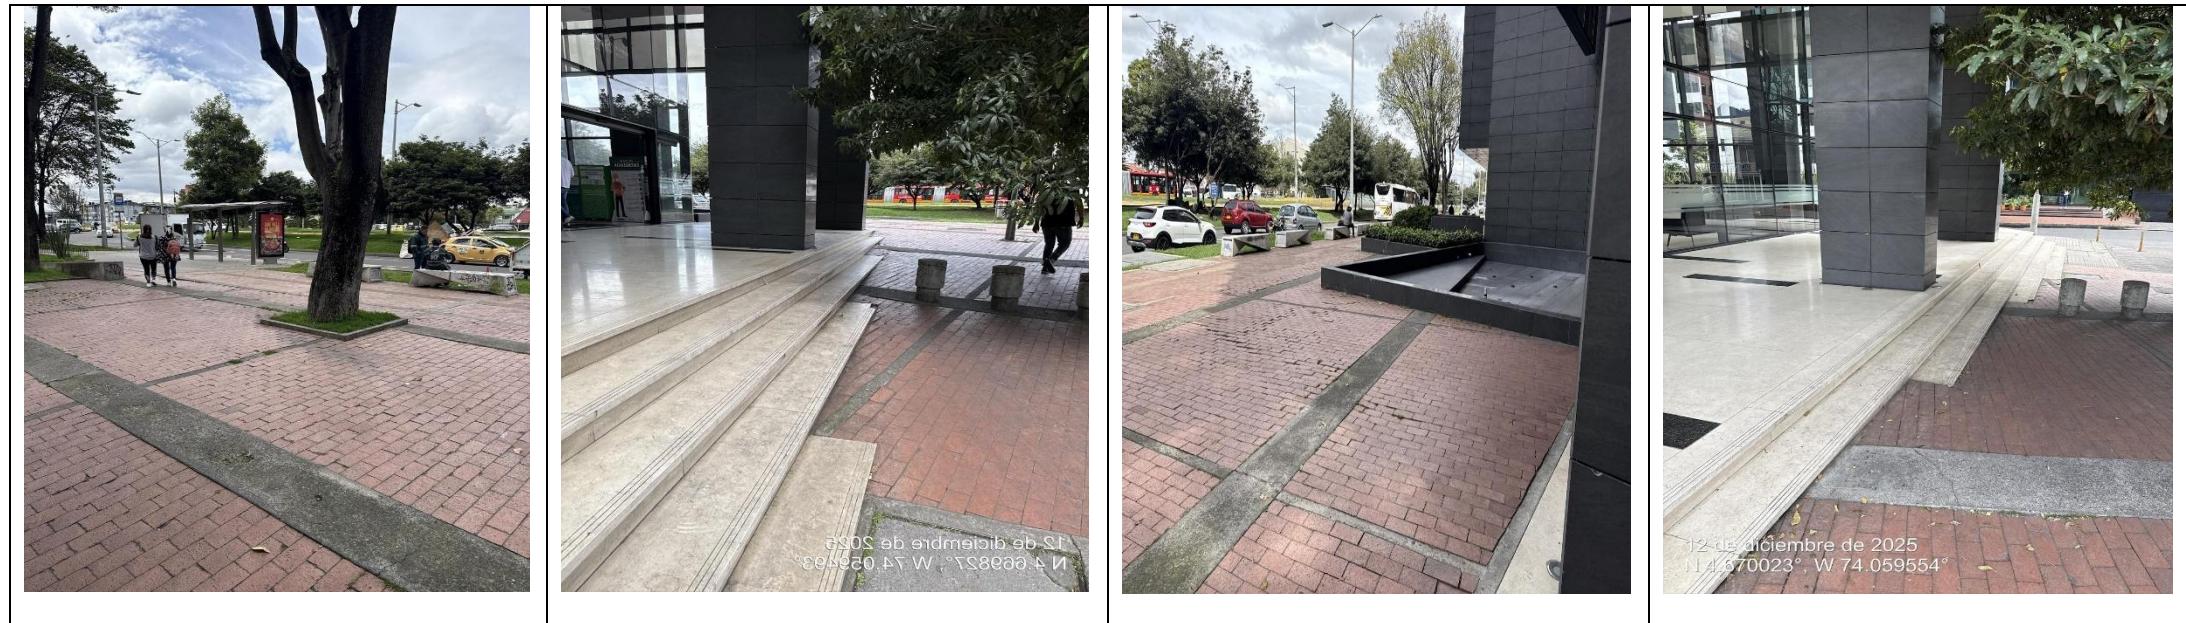
Criterio	Descripción	Cumple			Verificación OCI
		Si	No	N/A	
Circulación Horizontal	Acceso desde paradero	X			Se evidenció que, desde el paradero público existe accesibilidad sin ningún tipo de obstáculo.
	Entorno y acceso a la infraestructura		X		En el entorno del edificio Neo Point 83, se evidenció obstaculización desde el sentido de la carrera 19 B hacia la avenida carrera 20. El objeto que obstaculiza el tránsito para personas en situación de discapacidad son unos bolardos que se encuentran sobre la acera.
EVIDENCIA

1. Se sugiere la demolición de los bolardos en concreto que obstruye el paso peatonal para personas en situación de discapacidad.

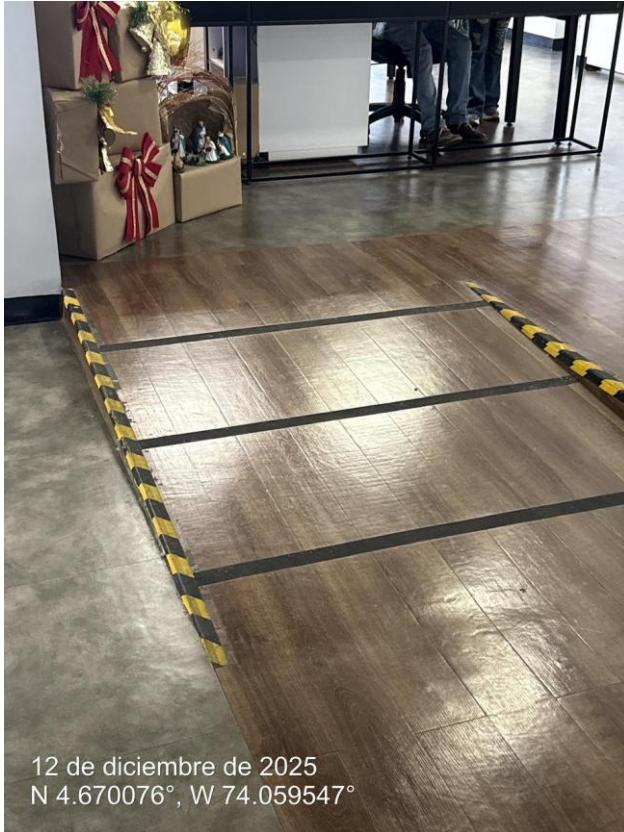
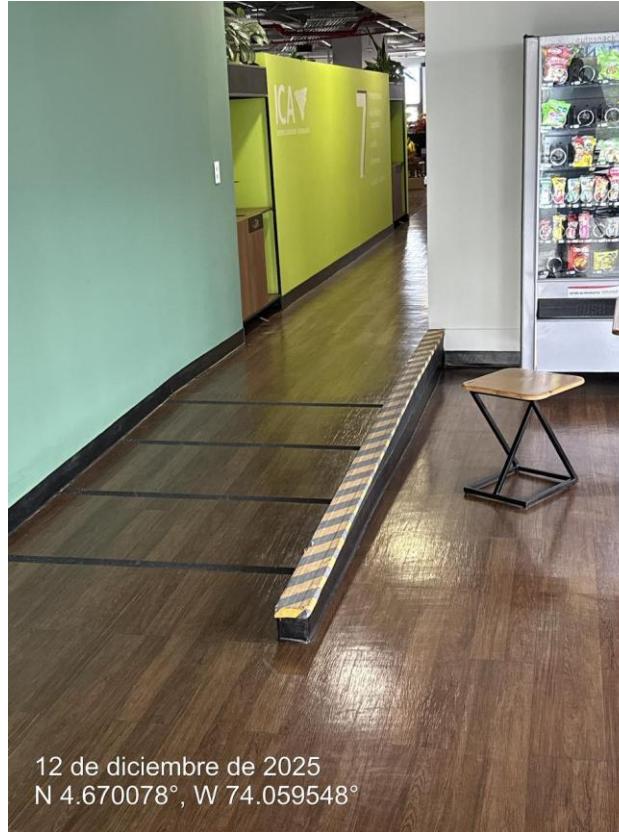
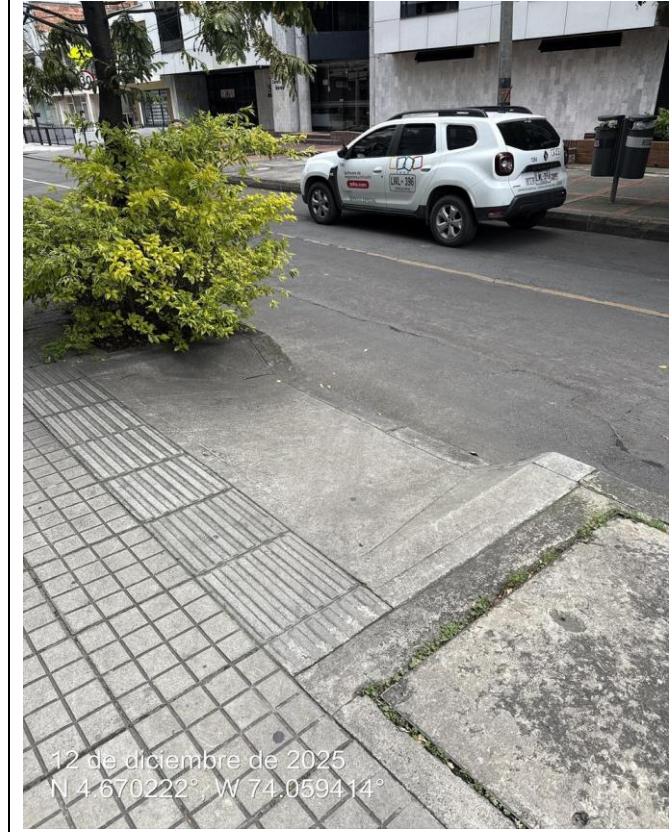
EVIDENCIA

Criterio	Descripción	Cumple			Verificación OCI
		Si	No	N/A	
Rampas	Rampas al exterior de las edificaciones	X			Se identificaron rampas externas a la edificación sobre el sendero peatonal de la carrea 19b, donde cuenta con un ancho de 240 cm y una pendiente del 4%.
	Rampas al interior de las edificaciones	X			Se identificaron rampas internas de la edificación en los diferentes pisos en donde se presentan cambios de nivel. Estas rampas tienen una pendiente del 2,1% con una diferencia de altura de 20 cm.

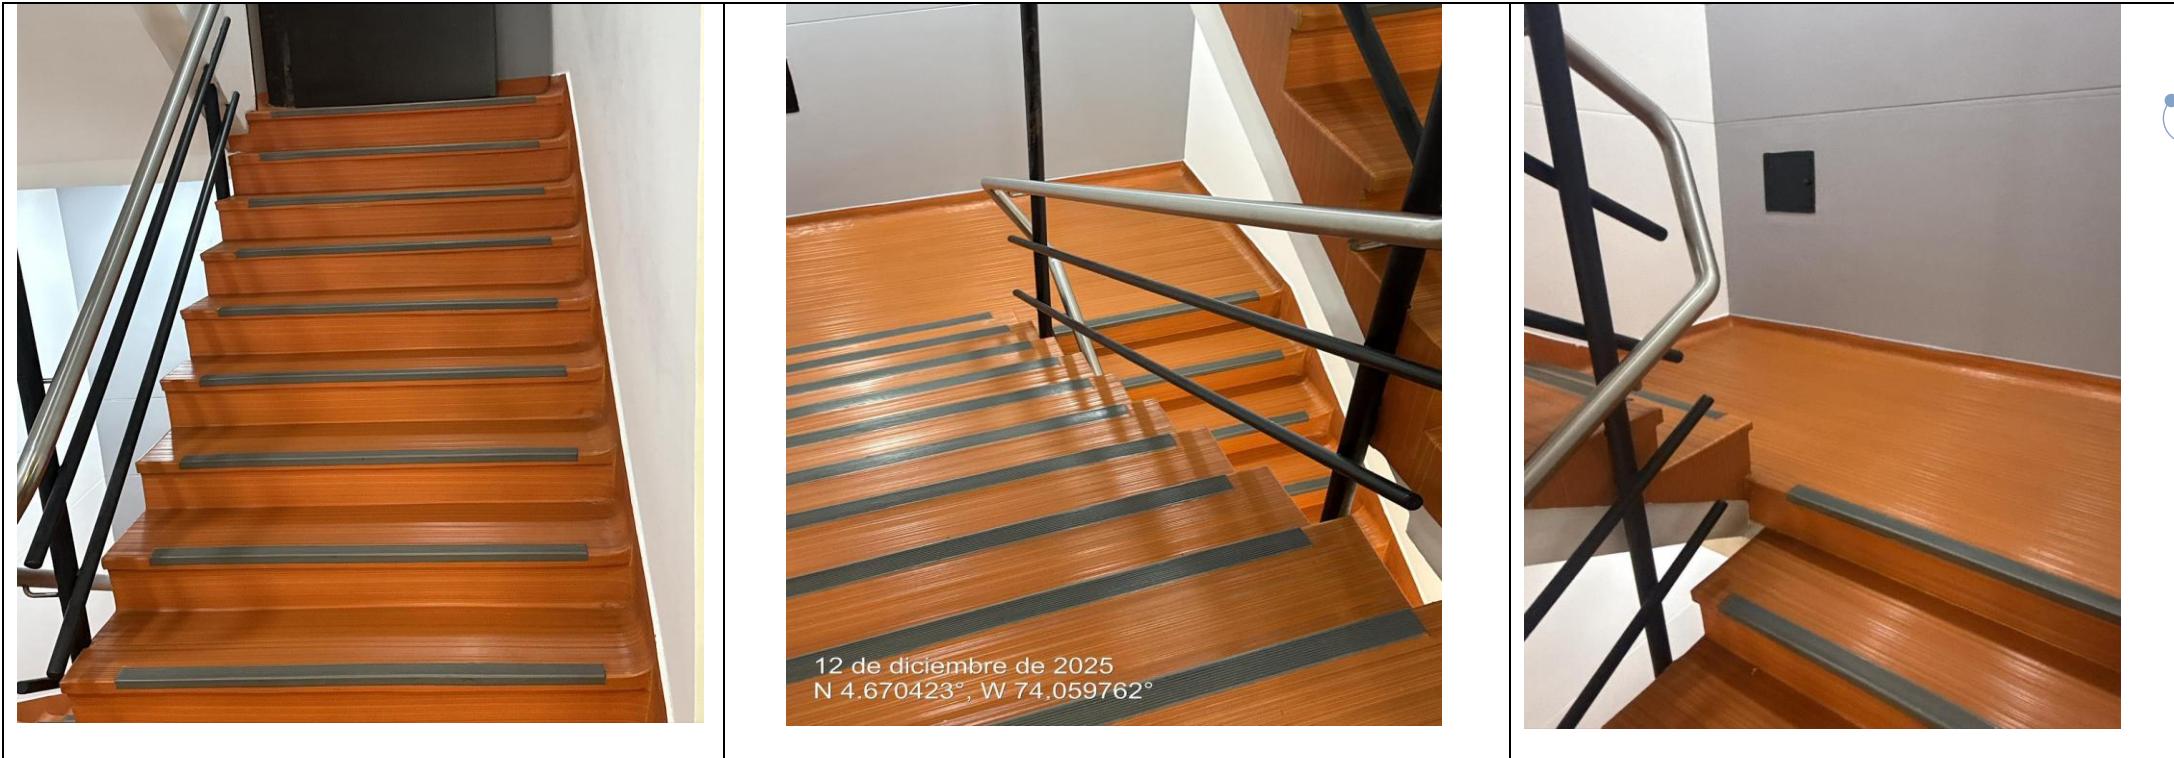
Si	No	N/A	
Escaleras	Huella y contrahuella	X			Se identificó que las escaleras internas tienen una huella de 320 mm y 150 mm de contrahuella, por lo cual cumple por lo establecido por la NTC 6047 de 2013.
	Ancho de escalones	X			Se verificó que el ancho de la escalera cumple con la norma NTC 6047 de 2013, teniendo un ancho de 1200 mm.
	Descansos		X		Se verificó las medidas del área de descanso de las escaleras cuyas dimensiones son de 1200 mm x 2380 mm. Sin embargo, según la norma, el ancho mínimo deberá ser de 1500 mm.
	Altura libre	X			Se verificó el cumplimiento con la altura libre desde el piso hasta la escalera, teniendo una altura de 2100 mm.
	Advertencias visuales y táctiles		X		Se identificó que la escalera carece de advertencias visuales y táctiles tales como losetas, sistema braille y líneas de advertencia visual.
EVIDENCIA

1. Se sugiere que de acuerdo con la norma NTC 6047 de 2013 en su numeral 11.3. Descansos en la escalera, se pueda realizar la adecuación correspondiente para el cumplimiento del requisito.
2. Se sugiere que se implementen los diferentes tipos de señalización visual y táctiles para integrar a los actos en situación de discapacidad tal y como lo regula la NTC 6047 de 2013.

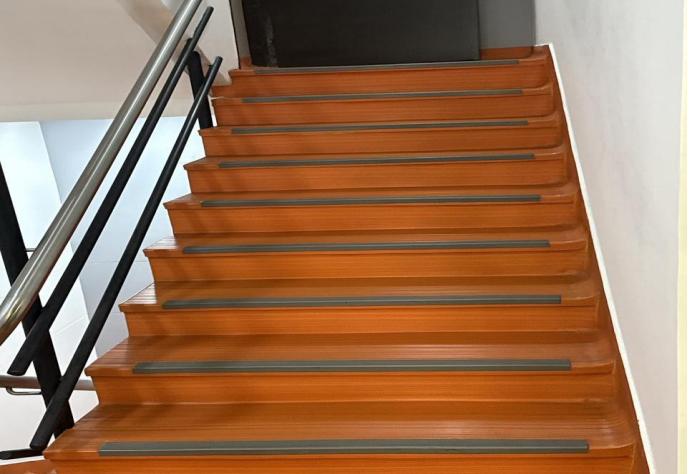
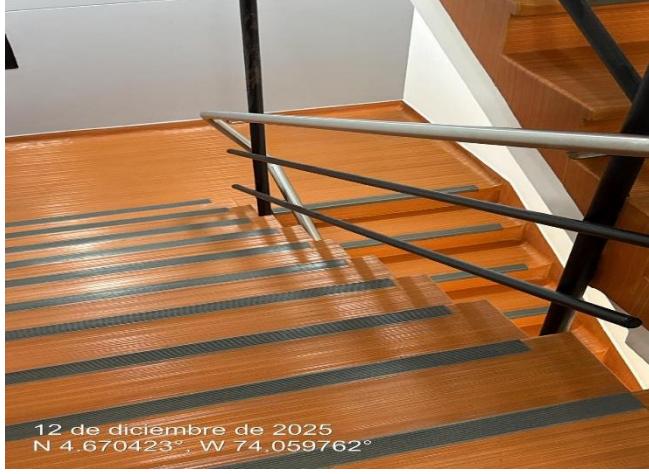
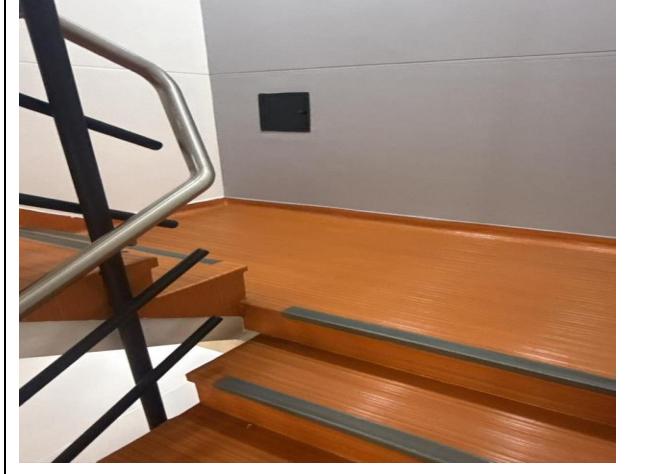
Si	No	N/A	
Pasamanos	Perfil de pasamanos	X			Se verificó el diámetro del perfil del pasamanos, cumpliendo con la norma al tener 4,5 cm de diámetro y un espacio libre desde la pared u objeto en donde se encuentre instalado de 4,5 cm.
	Continuidad del pasamanos	X			Se verificó que el pasamanos que se encuentra ubicado en las escaleras es continuo.
	Resistencia mecánica de los pasamanos	X			Se evidenció que el pasamanos está anclado y fijado correctamente, en donde puede soportar cargas iguales o superiores a 1,7 KN*M2.
	Altura del pasamanos	X			Se verificó la altura del pasamanos y en concordancia con la norma, cumple al tener 90 cm de altura.
EVIDENCIA

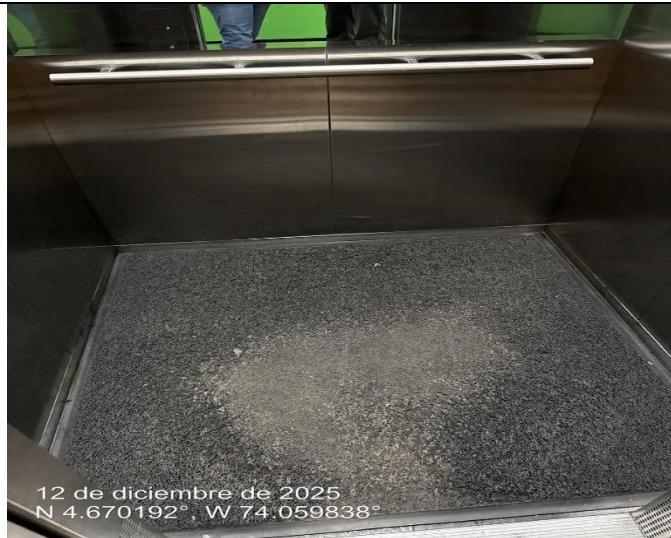
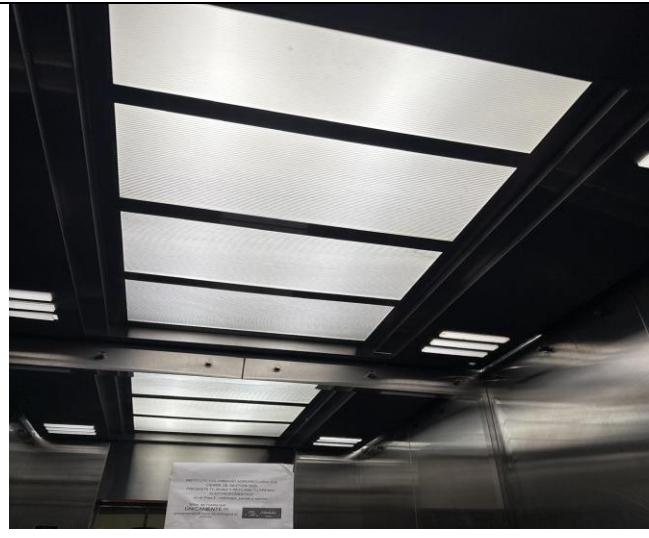
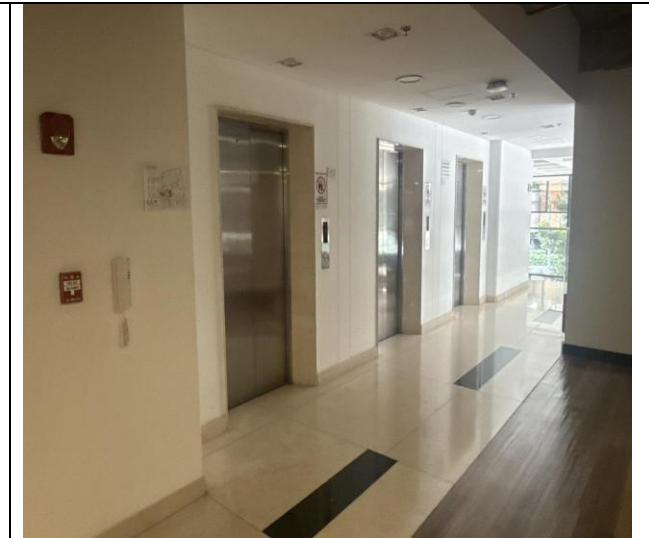
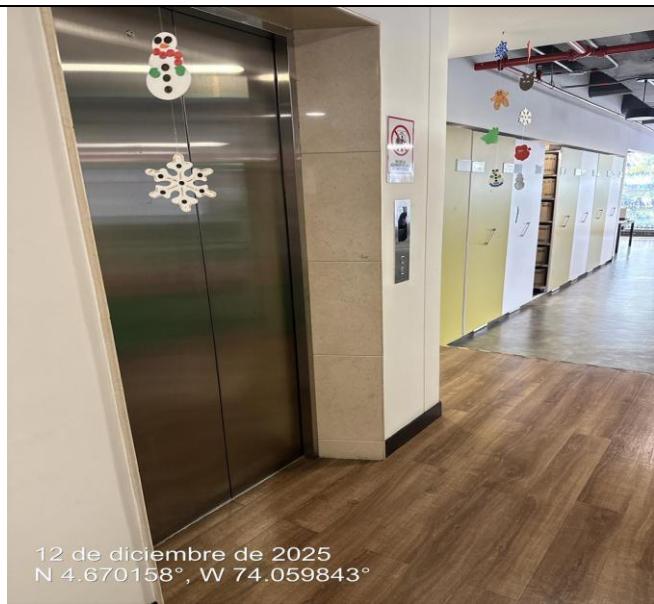
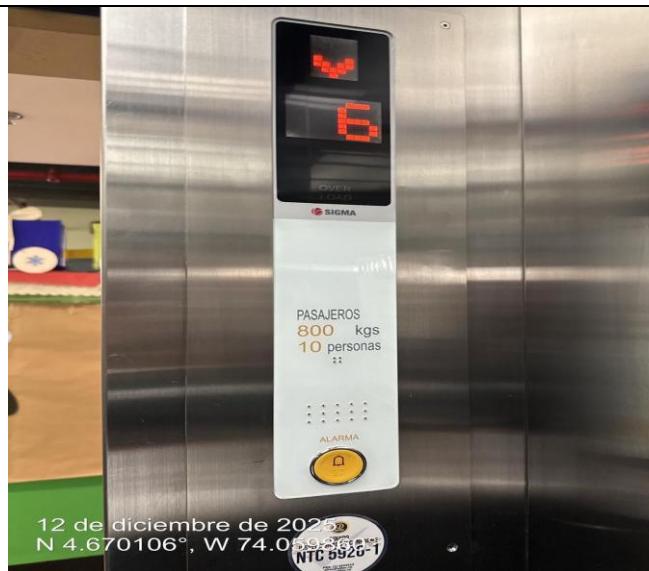
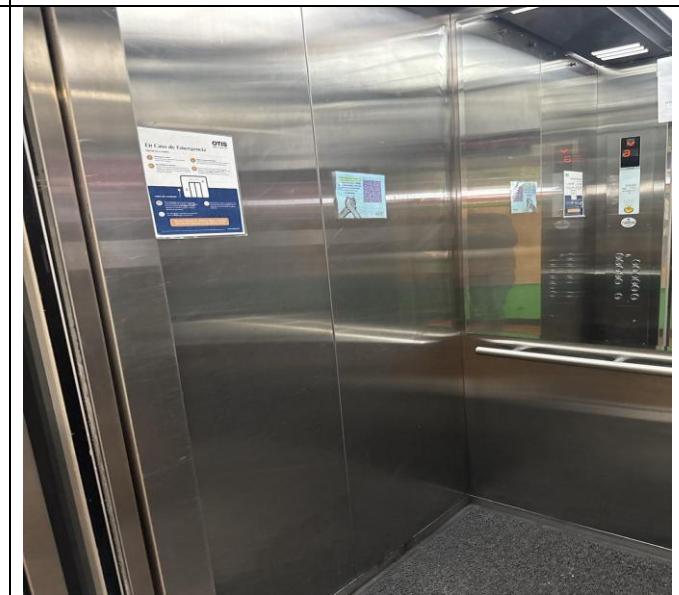
Si	No	N/A	
Ascensores	Generalidades	X			La sede de oficinas nacionales cuenta con Tres (03) Ascensores con capacidad de 800 Kilogramos y dimensiones internas de 140 cm x 130 cm, accesibles en cada planta del edificio y una entrada de ancho libre de 80 cm.
	Dimensiones internas de la cabina	X			Se verificó que las dimensiones internas cumplen con lo establecido en la NTC 6047:2013
	Pasamanos en cabina	X			Se verificó que el perímetro del pasamanos es de 120 cm, así como también, se identificó que la altura desde el piso tiene 87 cm. Igualmente, el diámetro del perfil del pasamanos en cabina es de 4,5 cm y cuenta con un espacio libre de 4 cm desde donde se encuentra anclado.
	Superficies de piso y pared de cabina	X			Se verificó que los ascensores cuentan con espejo, para la visualización de obstáculos para personas en condición de discapacidad. De igual forma, las paredes del ascensor se encuentran en acabados grisáceos y el piso es antideslizante.

Iluminación	X			Cuenta con una iluminación homogénea de 256 lux dentro de la cabina.
	Advertencia de emergencias	X			Las cabinas de los ascensores cuentan respectivamente con su dispositivo de alarma.
	Parada y nivelación	X			La exactitud de parada de los ascensores objeto de la auditoria, tienen una parada inferior a ± 10 mm.
	Dispositivos de control	X			Se verificó el funcionamiento del control de cabina, así como su altura a 86 cm desde el piso del ascensor con los respectivos botones de piso, apertura y cierre de puertas y control de alarma.
EVIDENCIA

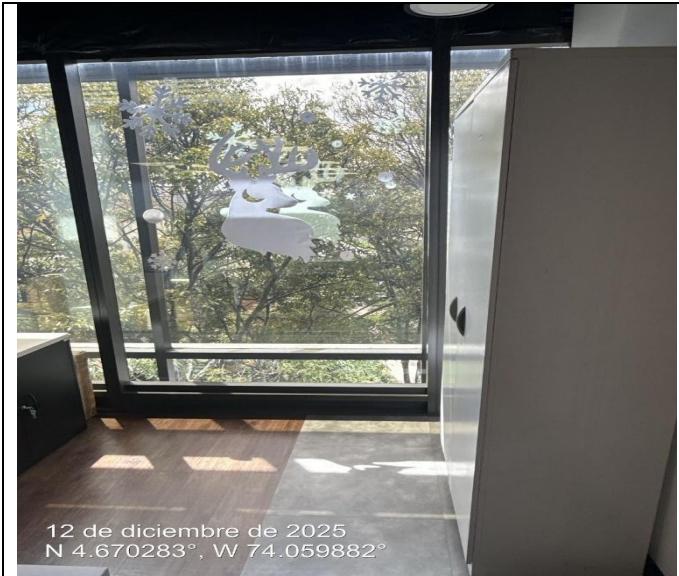
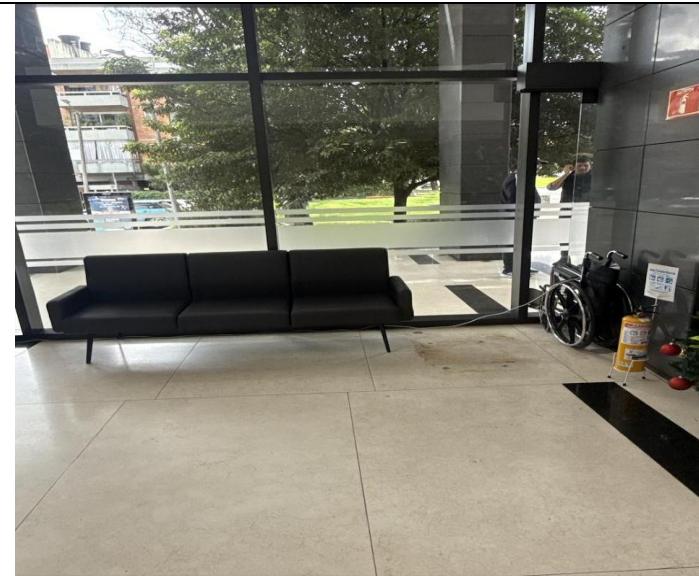
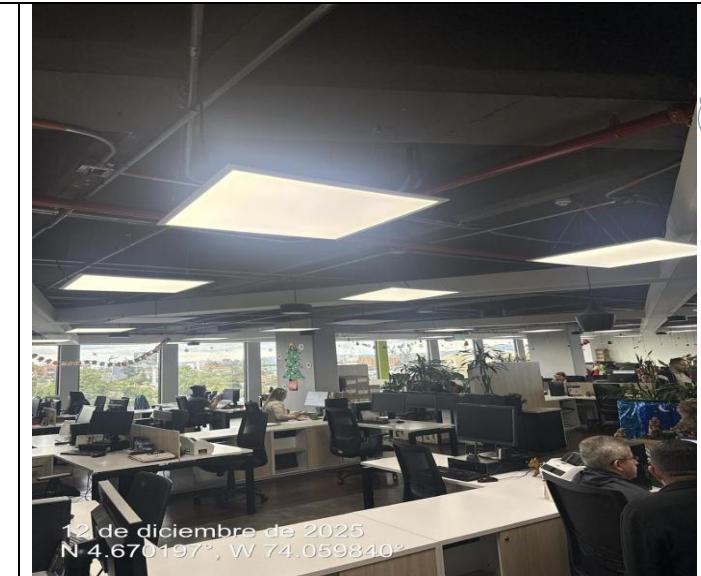
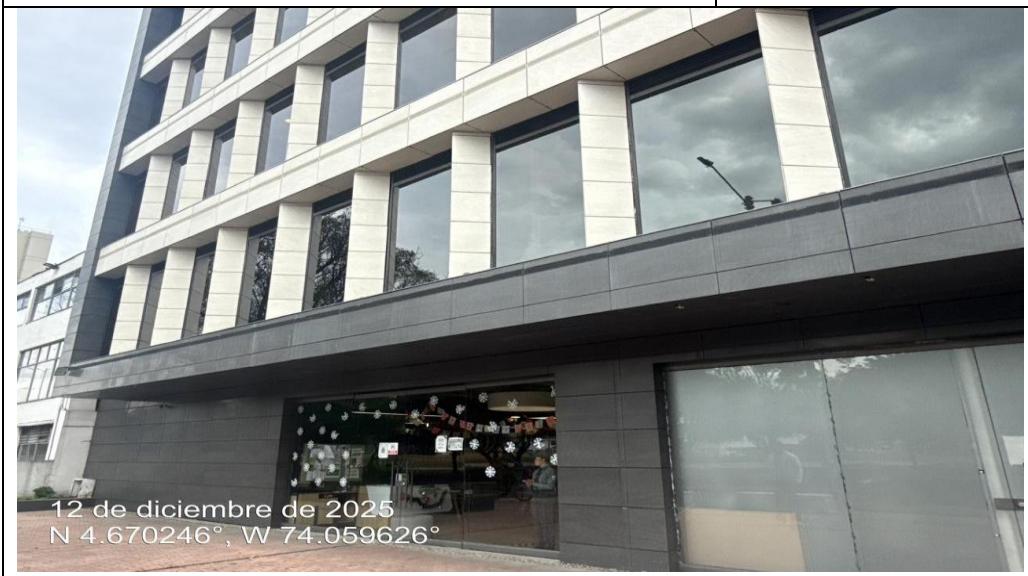
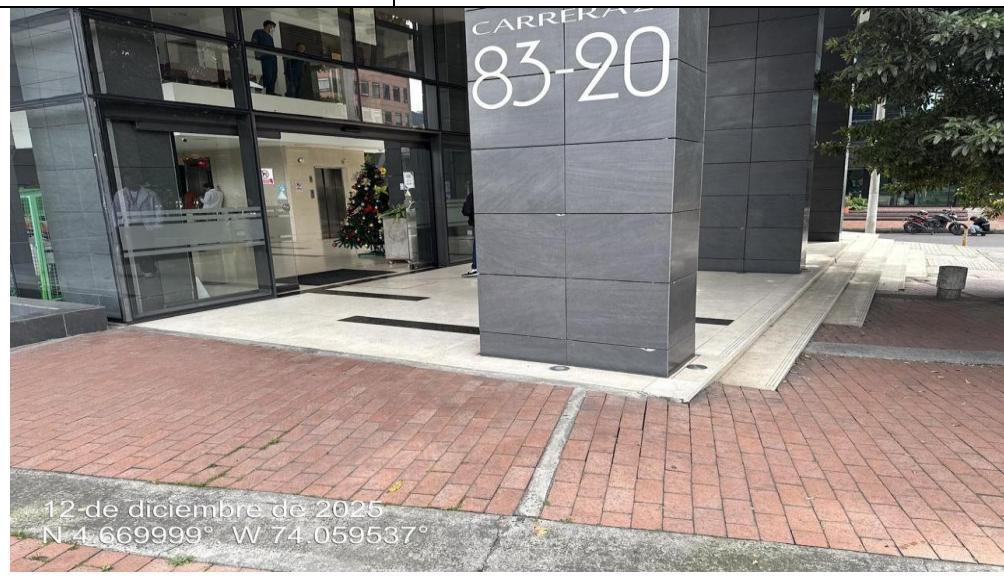
EVIDENCIA

Criterio	Descripción	Cumple			Verificación OCI
		Si	No	N/A	
Puertas	Generalidades	X			La sede de oficinas nacionales cuenta con puertas de una hoja con ancho libre de 95 cm. Al igual que cuenta con puerta de dos hojas en la entrada principal, de apertura automática, ideal para personas en situación de discapacidad
	Ancho no obstruido	X			Se verificó que el ancho libre para puertas de una hoja cumple con lo establecido en la NTC 6047:2013
	Puertas, paredes y áreas vidriadas	X			Se identificó que el edificio en su mayor parte de arquitectura cuenta con paredes y áreas vidriadas, y se verificó que las mismas contaran con indicadores visuales, así como antepechos y perfilería metálica.
	Puertas de apertura automática	X			Se verificó que la puerta de la entrada principal, que es de apertura automática, cumpliera con el ancho mínimo no obstruido de 80 cm, cumpliendo con la norma NTC 6047:2013.
	Accesorios de puerta	X			Se verificó que los accesorios tales como cerraduras y manijas se encuentran a una altura promedio de <u>±90</u> cm.

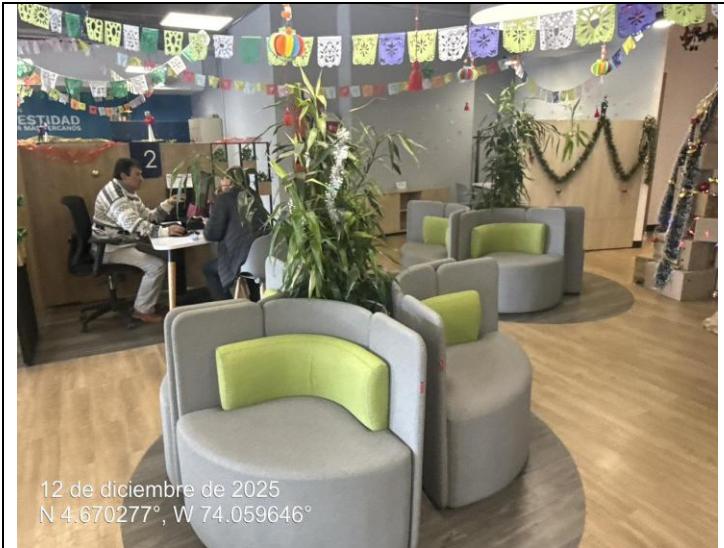
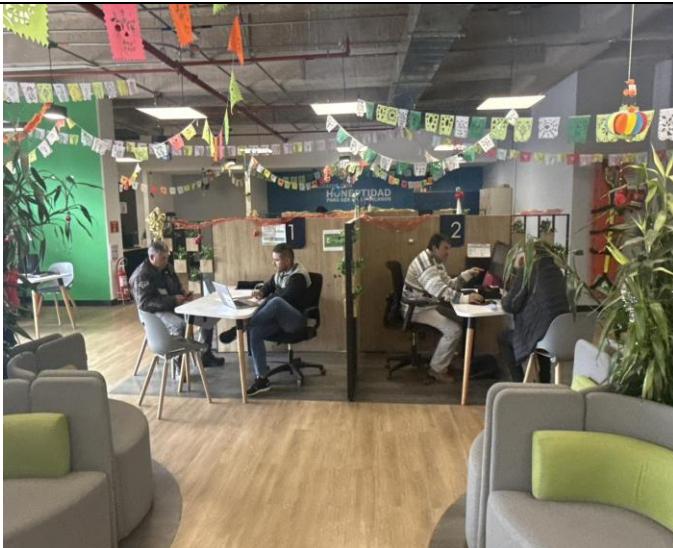
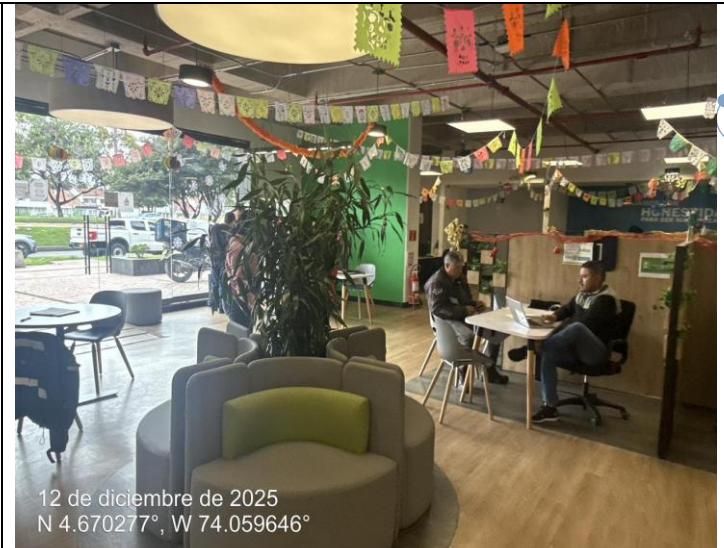
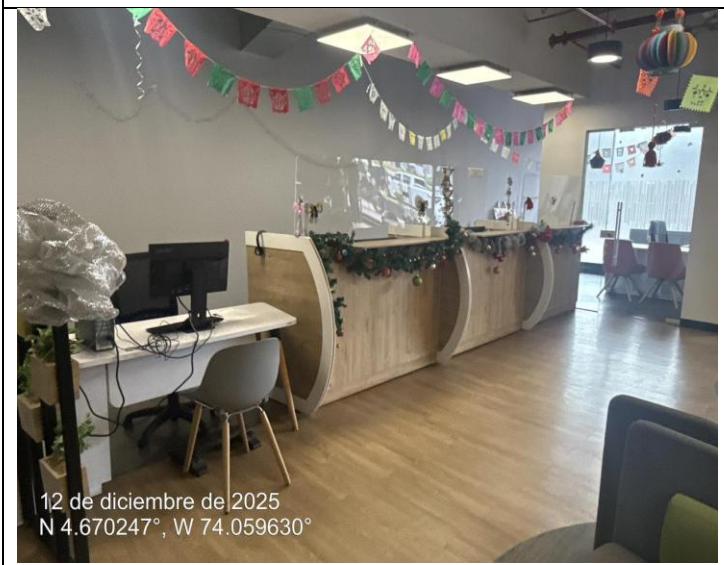
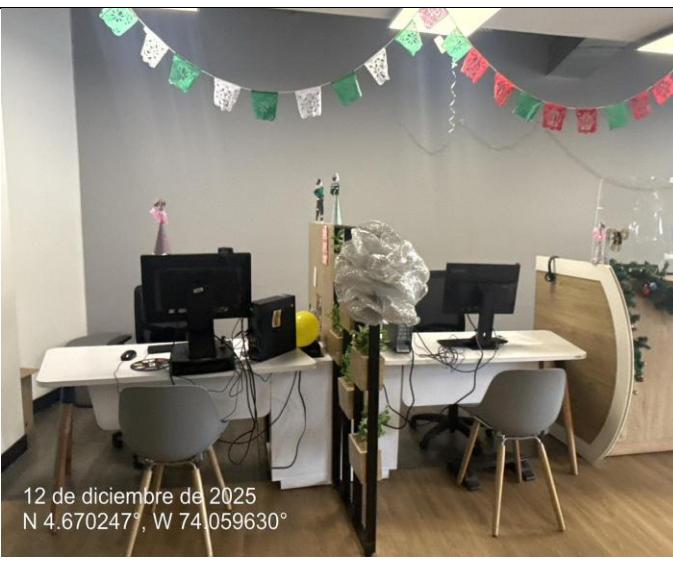
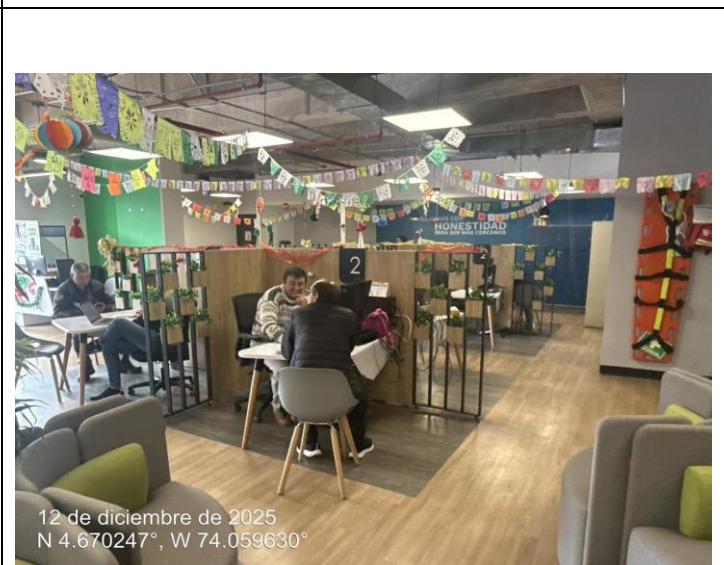
Criterio	Descripción	Cumple			Verificación OCI
		Si	No	N/A	
Módulos de atención	Ubicación	X			La sede de oficinas nacionales cuenta con mostradores y escritorios ubicados de manera clara que se puedan reconocer fácilmente desde la entrada de la edificación. Las áreas de recepción de información están ubicadas cerca de la entrada principal. Cuenta con alfombras, como indicadores táctiles en la entrada que ayudan a localizar los mostradores de la recepción a las personas con discapacidad visual.
	Espacio de maniobra	X			Se verificó que los espacios de maniobra fueran accesibles por ambos lados para usuarios de sillas de ruedas con un área libre 1 500 mm de diámetro al frente del mostrador en el lado del recepcionista y en el lado del visitante.
	Altura de módulos	X			Se realizó la inspección visual y se tomaron las medidas correspondientes que dieron como resultado: Altura desde el piso hasta la base= 80 cm para módulos de atención sentados y 100 cm para módulos de atención de pie; Ancho del escritorio= 100 cm.

iluminación	X			Se verificó la cantidad de lúmenes en escritorio con un resultado de 456 lúmenes.
EVIDENCIA

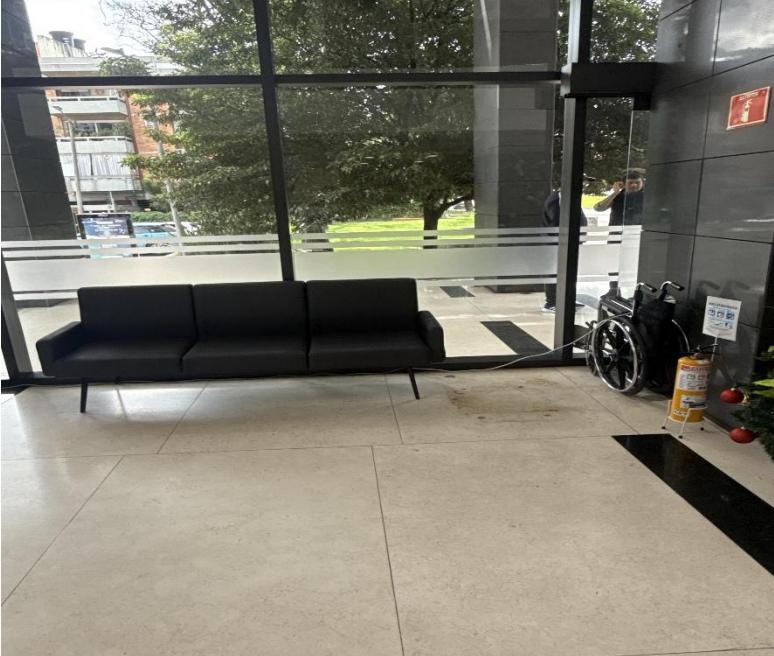
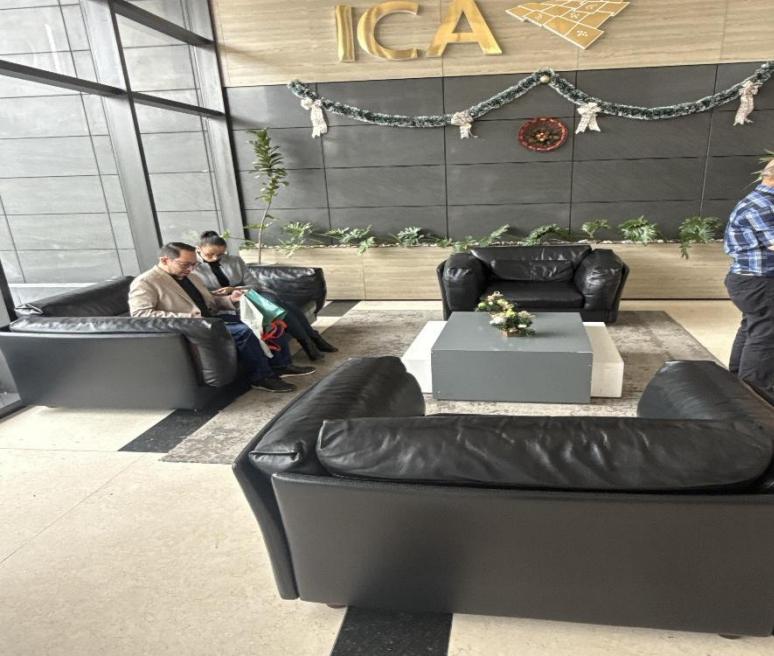
Criterio	Descripción	Cumple			Verificación OCI
		Si	No	N/A	
Mobiliario sala de espera	Asientos de espera	<input checked="" type="checkbox"/>			Se deja la aclaración que la sede Oficinas Nacionales del ICA, no cuenta con asientos de espera tal y como lo estipula la norma NTC 6047:2013. Actualmente, posee unos sillones de espera que cumplen con algunas dimensiones como la altura del sillón, que está a 40 cm desde el piso, una altura de soporte del espaldar de 50 cm (inferior a la norma que indica que debe ser de 75 a 79 cm), una profundidad del asiento de 60 cm, y una inclinación del espaldar de 101°.
EVIDENCIA

1. Se sugiere que de acuerdo con la norma NTC 6047 de 2013, se adquiera la dotación correspondiente del mobiliario para la sala de espera.

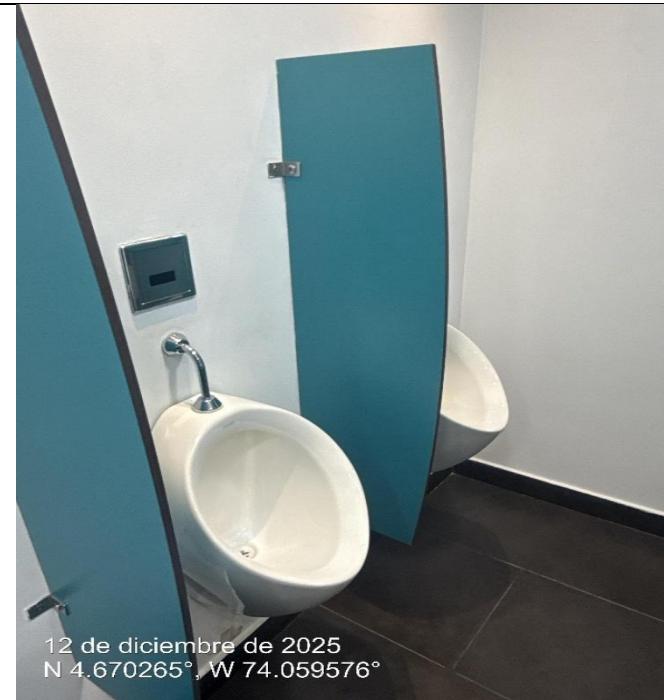
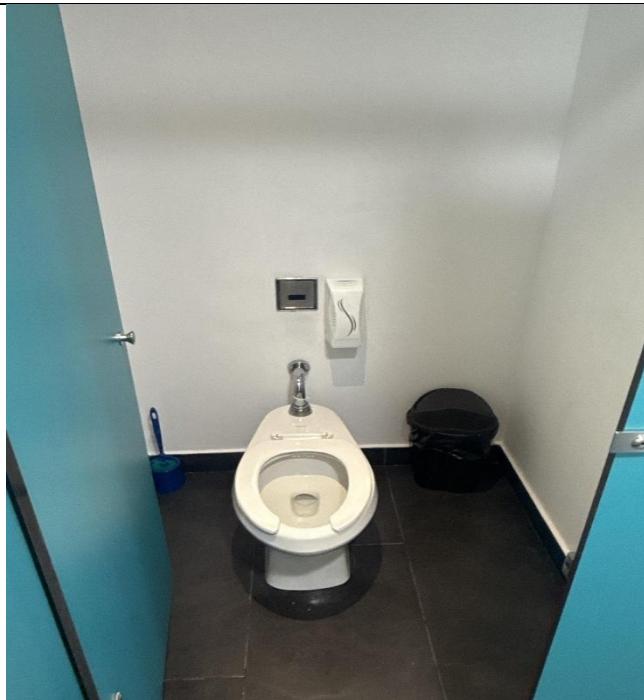
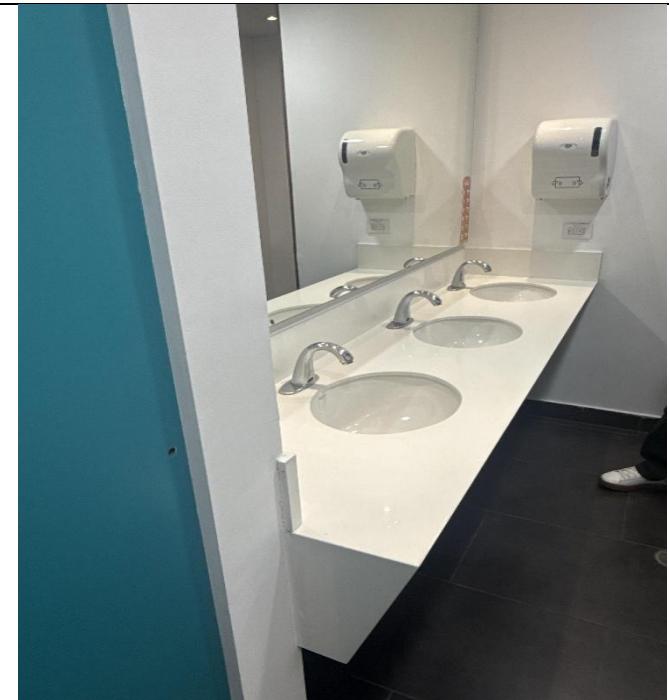
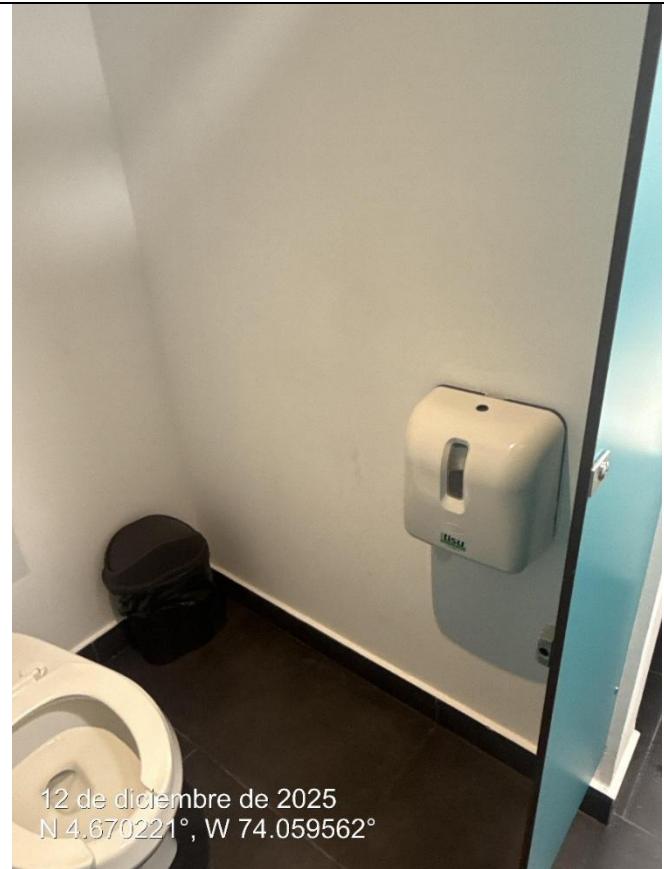
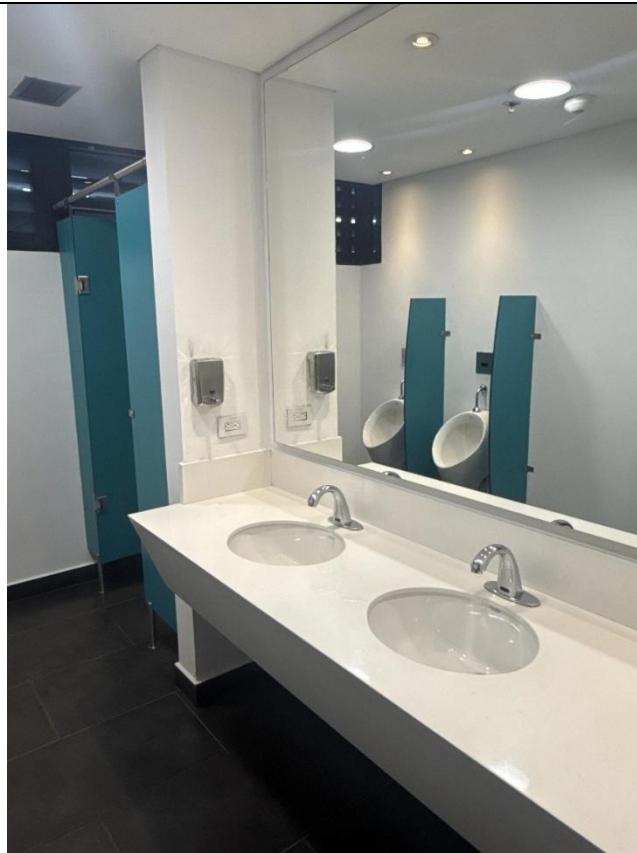
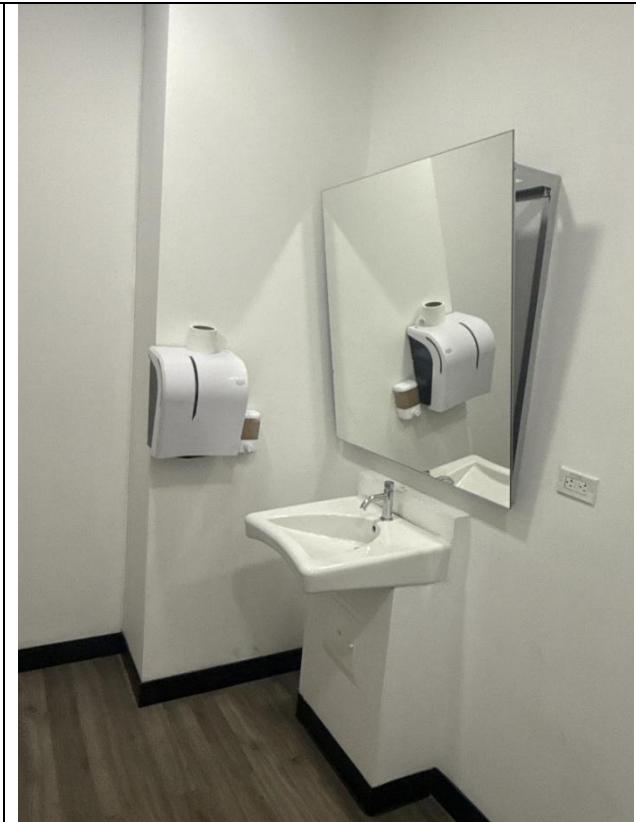
EVIDENCIA

Criterio	Descripción	Cumple			Verificación OCI
		Si	No	N/A	
Cuarto de baños e instalaciones sanitarias	Generalidades		X		La sede de oficinas nacionales cuenta con baños en cada planta, no obstante, el único que se encuentra diseñado para personas en situación de discapacidad, es el baño ubicado en centro de atención al ciudadano (primer piso) Por tanto, la evaluación se realizará al baño que cumple con la accesibilidad de personas en situación de discapacidad, aclarando que los demás baños de las demás plantas no cumplen con los requisitos normativos.
	Cuarto de baños accesible	X			Se verificó que, para el baño del primer piso localizado en el punto de atención al ciudadano, si cumple de conformidad con la norma establecida en el numeral 24.4.3 Cuarto de baño esquinero tipo B.
	Puertas de baño	X			Se verificó que las puertas de los baños tienen un ancho libre de 80 cm, cumpliendo con la norma.

Asiento del sanitario	X			Se verificó que la altura del asiento de los baños se encuentra a una altura de 40cm desde el suelo, cumpliendo con la norma.
	Barras de agarre				Las barras de agarre, solo se pudieron identificar en el baño del primer piso en el área de atención al ciudadano, cumpliendo de conformidad con la norma establecida en el numeral 24.4.3 Cuarto de baño esquinero tipo B.
	Papel higiénico	X			Cuenta con dispensador de papel ubicado a una altura de 70cm desde el suelo
	Lavamanos	X			Se verificó que el lavamanos del baño destinado a personas en situación de discapacidad, así como los lavamanos ubicados en los baños de las demás plantas, cumplen con lo establecido en la Norma Técnica Colombiana NTC 6047:2013. En efecto, estos se encuentran instalados a una altura de 85 cm respecto del nivel del suelo y su borde frontal se ubica a 60 cm de la pared. De igual manera, se

constató que los espejos ubicados en los baños están instalados a una altura de 90 cm desde el nivel del suelo y cuentan con una dimensión vertical de 100 cm.
	Orinales	<input checked="" type="checkbox"/>		No se dispone de orinales para personas en situación de discapacidad. Se deja constancia que en cada planta del edificio existe un cuarto de baños que cuenta con dos orinales a una altura de 75 cm desde el nivel del suelo. Estos no poseen barra de agarre vertical.
	Alarma	<input checked="" type="checkbox"/>		Se verificó el baño para personas en situación de discapacidad y no se encontró la alarma de asistencia y ayuda en caso de que sea requerida por el usuario.

1. Se recomienda implementar en los baños de todas las plantas del edificio, la adecuación de un baño para persona en situación de discapacidad, ya que solo se cuenta con esta reglamentación en el primer piso.
2. Implementar la instalación de alarma de asistencia y ayuda al usuario.
3. Se sugiere disponer de al menos un orinal para personas en situación de discapacidad, con sus elementos necesarios para el cumplimiento de la NTC 6047:2013
