**INFORME DE AUDITORÍA INTERNA BASADA EN RIESGOS
NIVEL CENTRAL
OFICINA DE CONTROL INTERNO**

PROCESO Norma NTC 6047 de 2013	SUBPROCESO Accesibilidad de espacios en infraestructura de administración pública		
TIPO DE PROCESO			
MISIONAL <input checked="" type="checkbox"/> APOYO <input type="checkbox"/> ESTRATÉGICO <input type="checkbox"/> EVALUACIÓN Y CONTROL <input type="checkbox"/>			
ÁREA AUDITADA Grupo de Infraestructura y Mantenimiento			
UNIDAD AUDITABLE Oficina de Infraestructura Física			
TIPO DE AUDITORÍA: Auditoría Interna <input type="checkbox"/> Auditoría de Cumplimiento <input checked="" type="checkbox"/> Auditoría de seguimiento <input type="checkbox"/> Auditorías específicas: _____ Auditorías de sistemas o de TIC: _____ ¿Cuál? _____			
LUGAR DE DESARROLLO DE LA AUDITORÍA			
Oficinas Nacionales <input checked="" type="checkbox"/> Gerencia Seccional <input type="checkbox"/> Oficina Local <input type="checkbox"/> PAPF <input type="checkbox"/> Otro <input type="checkbox"/> ¿Cuál? _____

Desarrollar la auditoría de cumplimiento de la Norma Técnica Colombiana NTC 6047:2013, con el fin de verificar, evaluar y determinar el grado de conformidad de la infraestructura física de

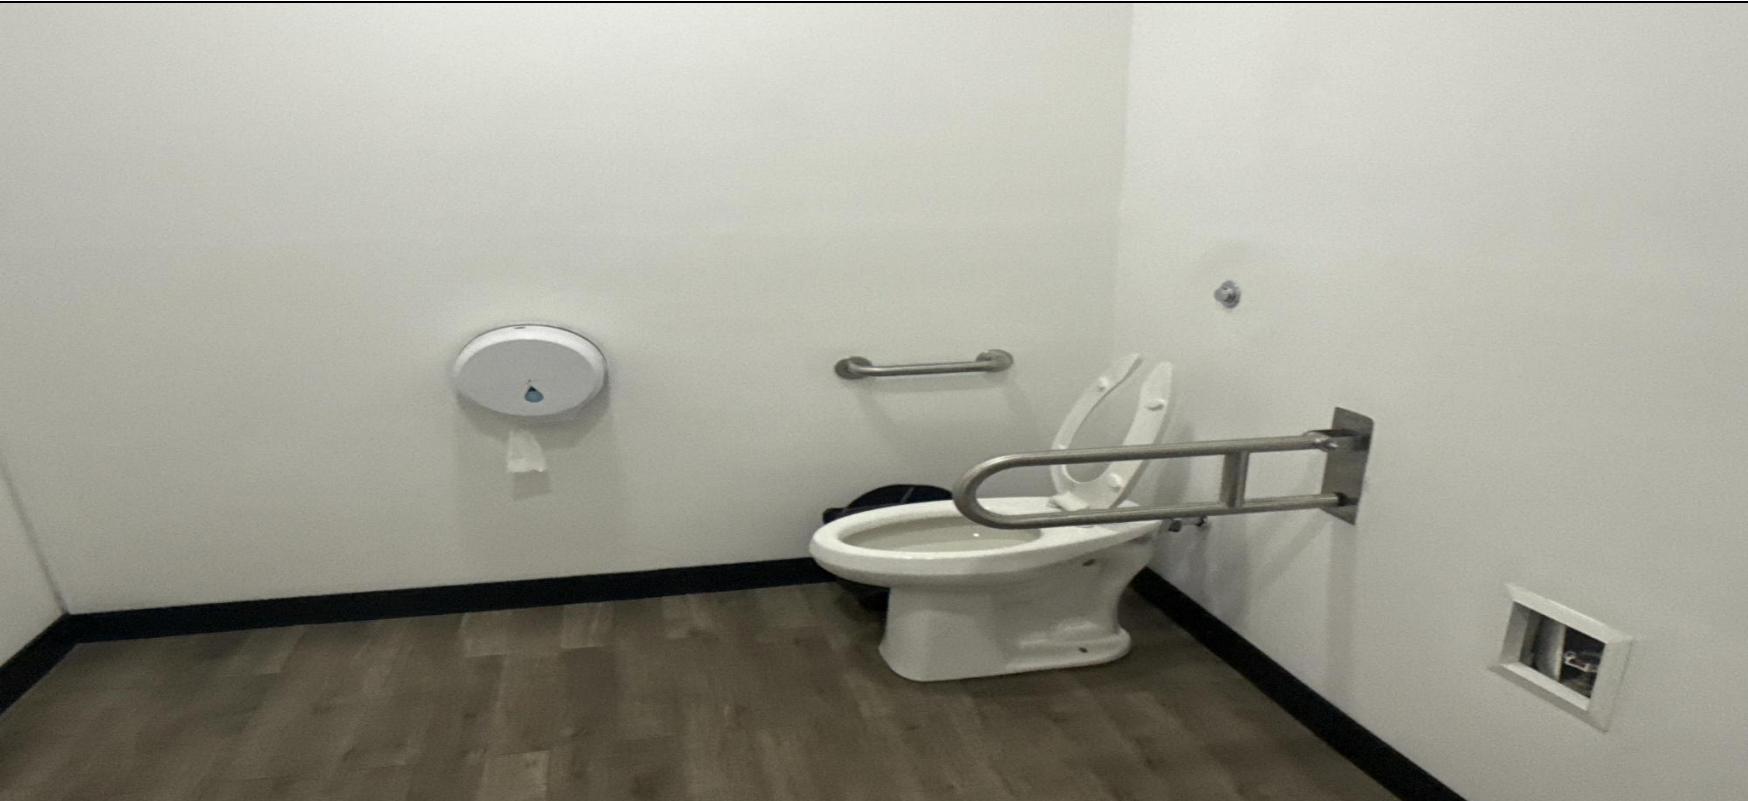
Criterio	Descripción	Cumple			Verificación OCI
		Si	No	N/A	
Cuarto de baños e instalaciones sanitarias	Generalidades		X		La sede de oficinas nacionales cuenta con baños en cada planta, no obstante, el único que se encuentra diseñado para personas en situación de discapacidad, es el baño ubicado en centro de atención al ciudadano (primer piso) Por tanto, la evaluación se realizará al baño que cumple con la accesibilidad de personas en situación de discapacidad, aclarando que los demás baños de las demás plantas no cumplen con los requisitos normativos.
	Cuarto de baños accesible	X			Se verificó que, para el baño del primer piso localizado en el punto de atención al ciudadano, si cumple de conformidad con la norma establecida en el numeral 24.4.3 Cuarto de baño esquinero tipo B.
	Puertas de baño	X			Se verificó que las puertas de los baños tienen un ancho libre de 80 cm, cumpliendo con la norma.

Asiento del sanitario	X			Se verificó que la altura del asiento de los baños se encuentra a una altura de 40cm desde el suelo, cumpliendo con la norma.
	Barras de agarre				Las barras de agarre, solo se pudieron identificar en el baño del primer piso en el área de atención al ciudadano, cumpliendo de conformidad con la norma establecida en el numeral 24.4.3 Cuarto de baño esquinero tipo B.
	Papel higiénico	X			Cuenta con dispensador de papel ubicado a una altura de 70cm desde el suelo
	Lavamanos	X			Se verificó que el lavamanos del baño destinado a personas en situación de discapacidad, así como los lavamanos ubicados en los baños de las demás plantas, cumplen con lo establecido en la Norma Técnica Colombiana NTC 6047:2013. En efecto, estos se encuentran instalados a una altura de 85 cm respecto del nivel del suelo y su borde frontal se ubica a 60 cm de la pared. De igual manera, se

constató que los espejos ubicados en los baños están instalados a una altura de 90 cm desde el nivel del suelo y cuentan con una dimensión vertical de 100 cm.
	Orinales	<input checked="" type="checkbox"/>		No se dispone de orinales para personas en situación de discapacidad. Se deja constancia que en cada planta del edificio existe un cuarto de baños que cuenta con dos orinales a una altura de 75 cm desde el nivel del suelo. Estos no poseen barra de agarre vertical.
	Alarma	<input checked="" type="checkbox"/>		Se verificó el baño para personas en situación de discapacidad y no se encontró la alarma de asistencia y ayuda en caso de que sea requerida por el usuario.

1. Se recomienda implementar en los baños de todas las plantas del edificio, la adecuación de un baño para persona en situación de discapacidad, ya que solo se cuenta con esta reglamentación en el primer piso.
2. Implementar la instalación de alarma de asistencia y ayuda al usuario.
3. Se sugiere disponer de al menos un orinal para personas en situación de discapacidad, con sus elementos necesarios para el cumplimiento de la NTC 6047:2013

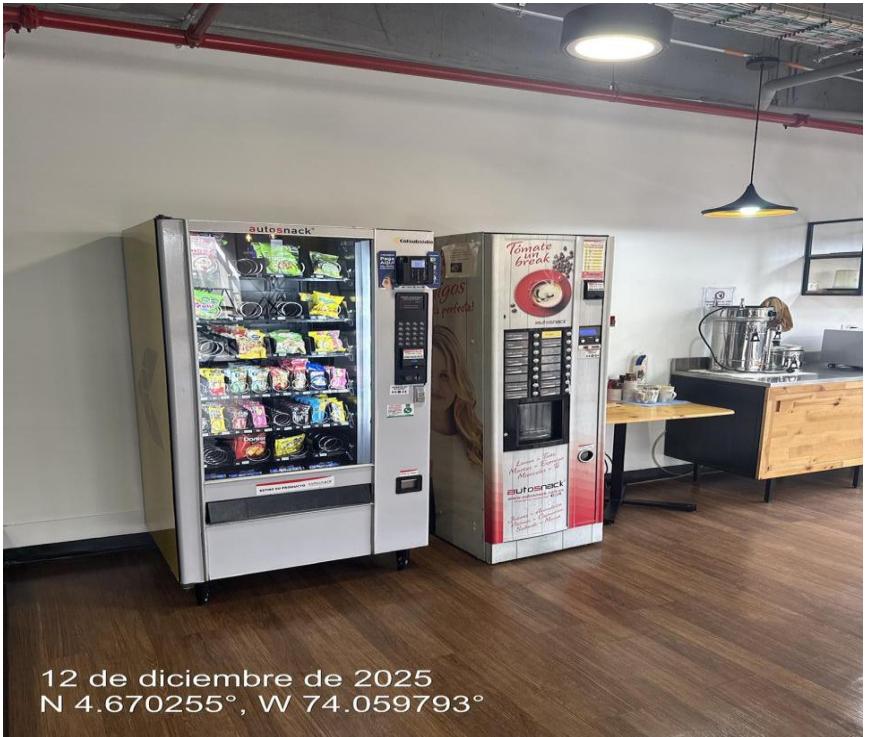
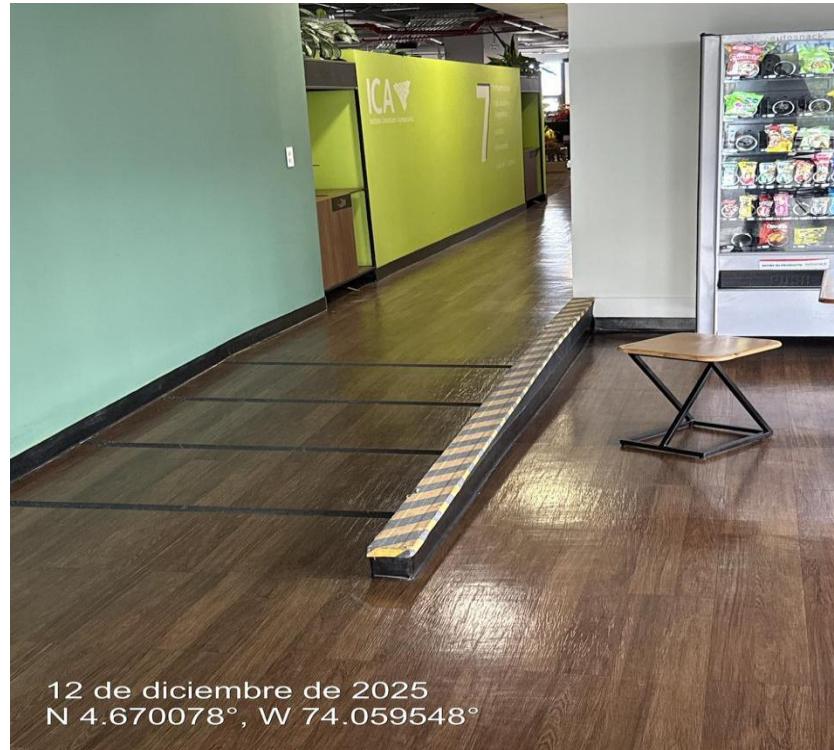
EVIDENCIA

Criterio	Descripción	Cumple			Verificación OCI
		Si	No	N/A	
Acceso de maquinas dispensadoras	Generalidades	X			La sede de oficinas nacionales cuenta con maquinas dispensadoras de alimentos y bebidas, que cuentan con una altura de 85 cm desde el piso al teclado de control y un ancho de 95 cm.

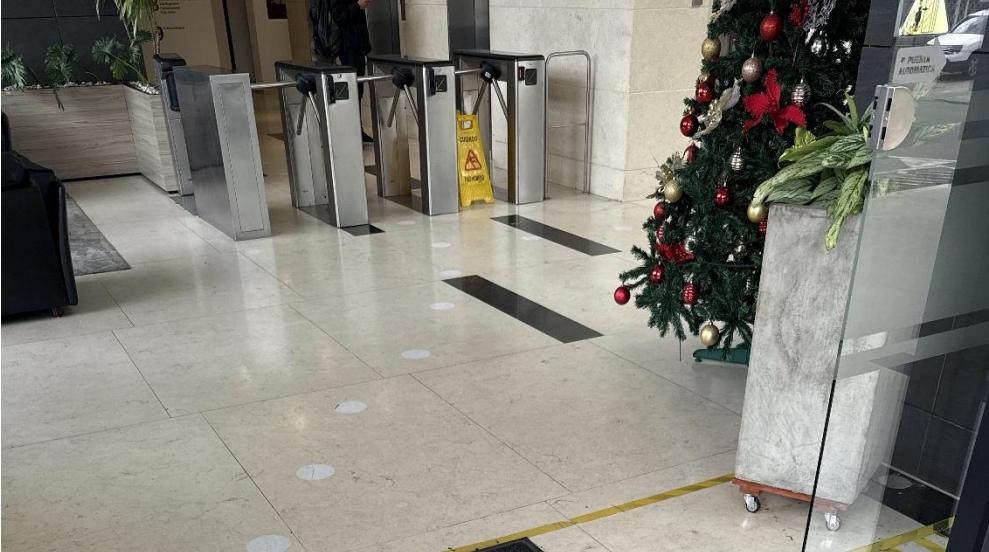
Criterio	Descripción	Cumple			Verificación OCI
		Si	No	N/A	
Sistemas de acceso a seguridad	Generalidades	X			La sede de oficinas nacionales cuenta sistema de control de acceso en la entrada principal de acceso a funcionarios público y contratistas, en donde se tiene dispuesto 3 lectores biométricos de torniquete y un espacio para el ingreso a personas en situación de discapacidad.
EVIDENCIA

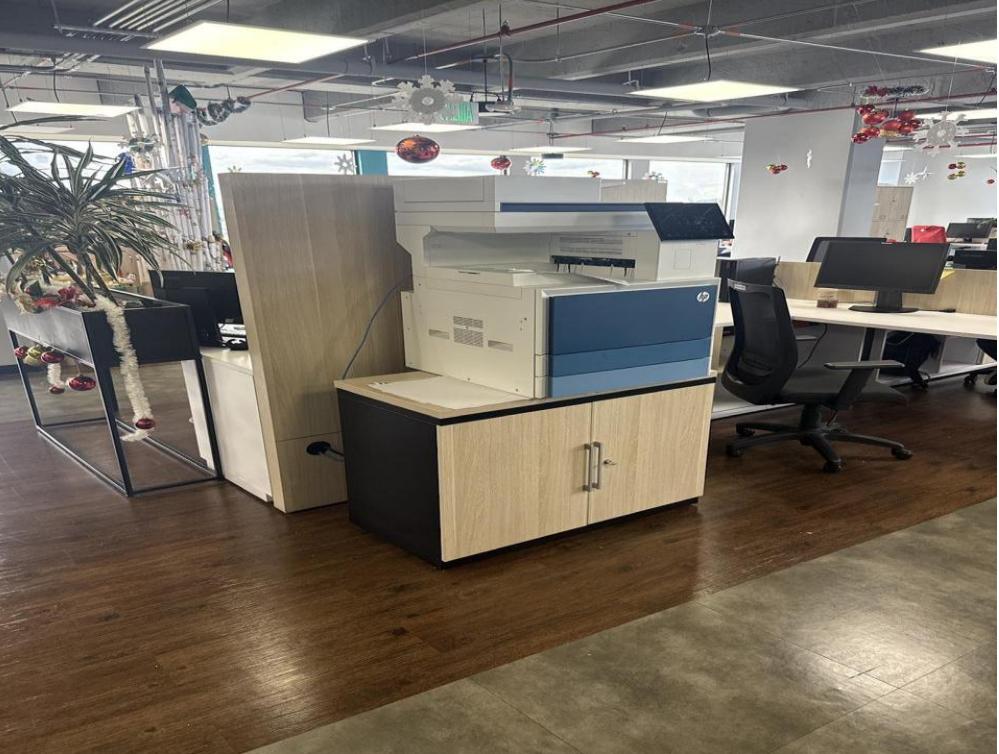
Criterio	Descripción	Cumple			Verificación OCI
		Si	No	N/A	
Centro de copiado	Generalidades	X			La sede de oficinas nacionales cuenta con centro de copiado en cada piso. Esta tiene una altura de 87 cm, cumpliendo con la NTC 6047:2013
EVIDENCIA

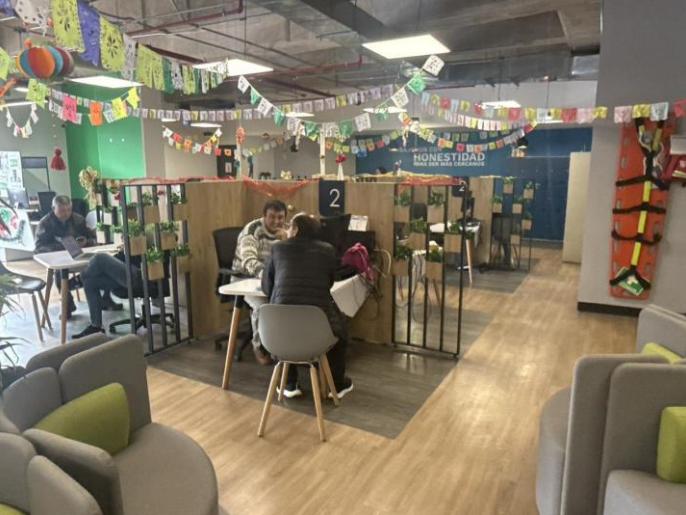
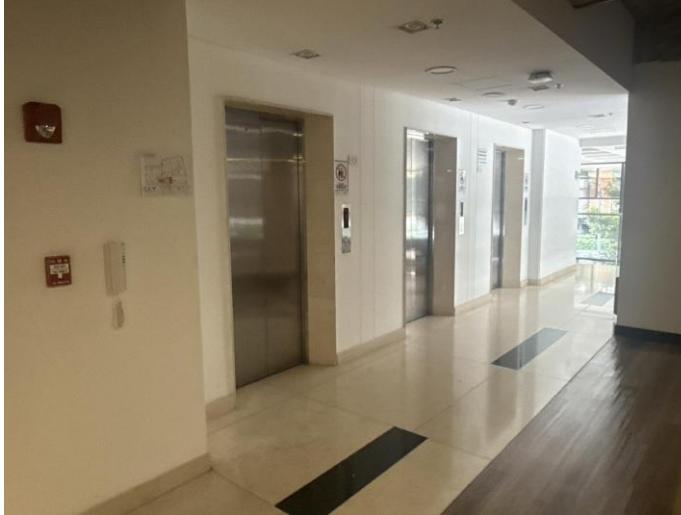
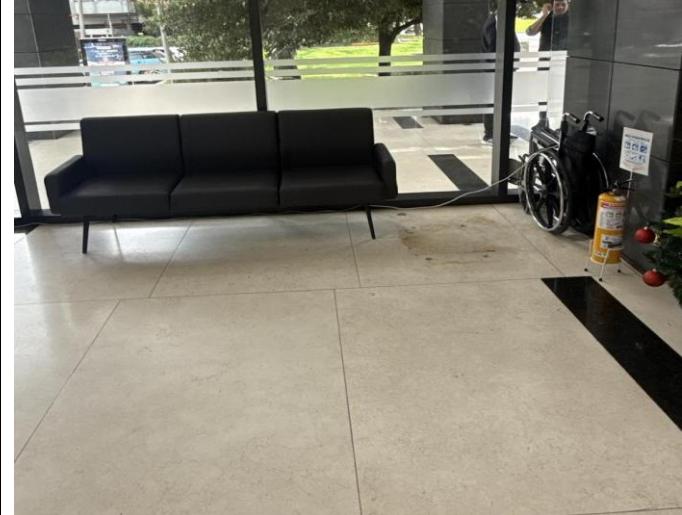
Criterio	Descripción	Cumple			Verificación OCI
		Si	No	N/A	
Superficies de pisos y paredes	Generalidades	<input checked="" type="checkbox"/>			La sede de oficinas nacionales cuenta con pisos en baldosa y piso en madera, sin embargo, el área total de la infraestructura no cuenta con pisos antideslizantes.
EVIDENCIA

1. Se recomienda implementar el uso de tapetes antideslizantes en puntos estratégicos, así como señalización preventiva y una iluminación adecuada de las áreas en donde no se cuente con pisos antideslizantes.

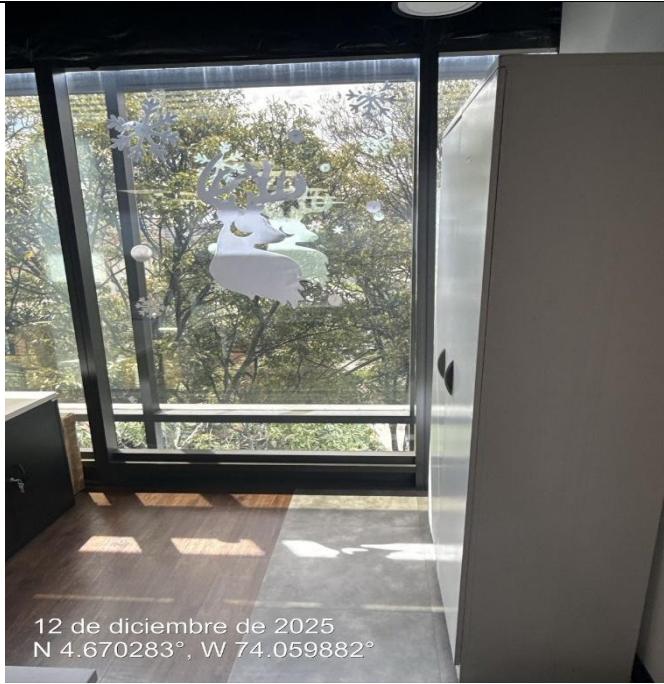
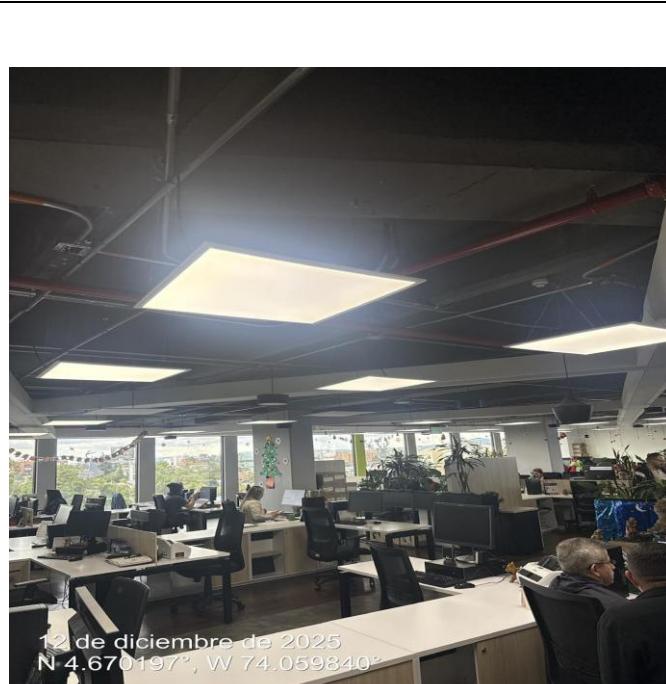
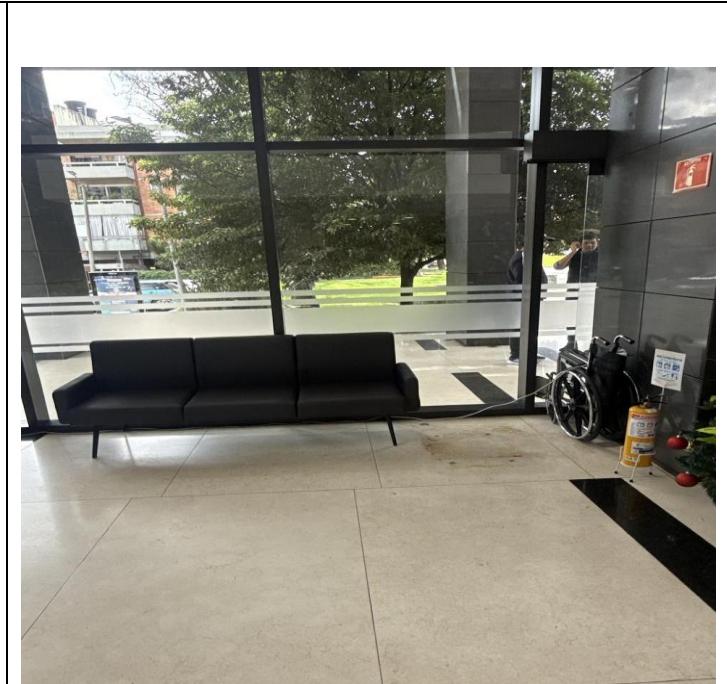
EVIDENCIA

Criterio	Descripción	Cumple			Verificación OCI
		Si	No	N/A	
Iluminación	Iluminación externa	X			La sede de oficinas nacionales cuenta con sistema de iluminación homogéneo, ya que articula la iluminación natural a través de las ventanas y paredes en vidrio incoloro y la utilización de iluminación artificial con paneles rectangulares led.

Iluminación natural	X		Se identificó que la arquitectura del edificio cuenta con ventanales que permitan la incidencia de luz natural.
	Iluminación artificial	X		Se identificó la presencia de paneles rectangulares led en las oficinas nacionales del ICA
	Iluminación para facilitar la visualización de la señalización		X	No se encontró iluminación en la totalidad de las señales que se encuentran en la infraestructura, salvo las señales de "Salida" que son las únicas que se encontraron iluminadas.

1. Se recomienda adoptar un plan de mejoramiento de la iluminación para la señalización de la infraestructura, en aras de que pueda reconocerse de manera clara las indicaciones y orientaciones que la señalización pretende informar y/o alertar.

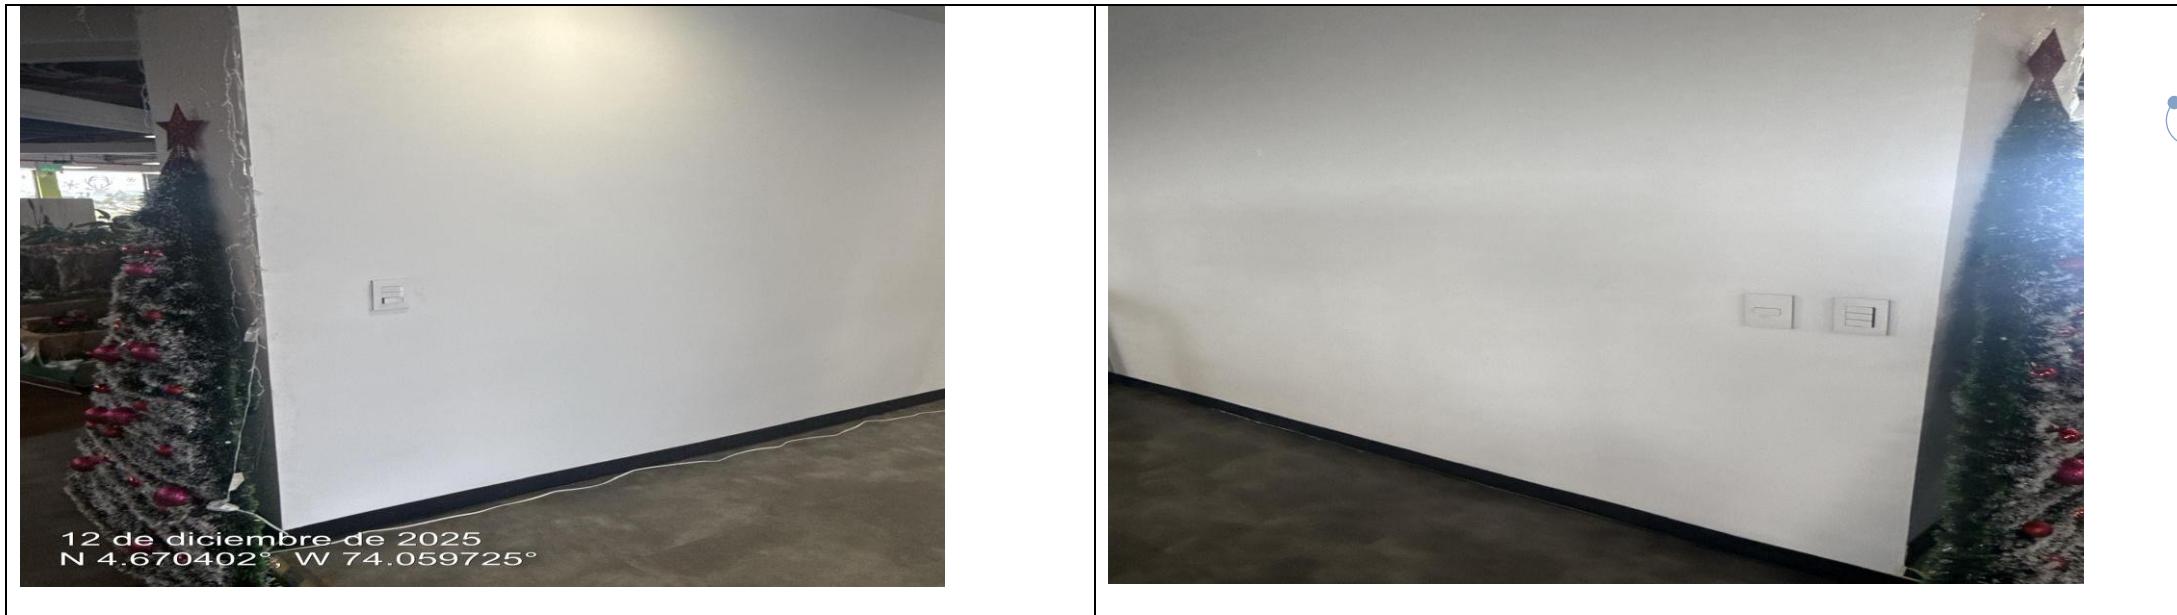
Criterio	Descripción	Cumple			Verificación OCI
		Si	No	N/A	
Equipos, controles e interruptores	Ubicación	X			Se encuentran ubicados en todas las plantas de los edificios, siendo todos los elementos totalmente funcionales.
	Altura	X			Se verificó que los interruptores localizados en el edificio Neo Point 83, se encuentran a una altura de 100cm, cumpliendo con la NTC 6047:2013. Tomacorrientes se encuentran a una altura entre 50 y 80 cm.
	Distancias	X			Se encontró que las distancias entre los interruptores y las puertas y/o ventanas tienen un promedio de <u>±</u> 70 cm sin obstaculizaciones.
EVIDENCIA

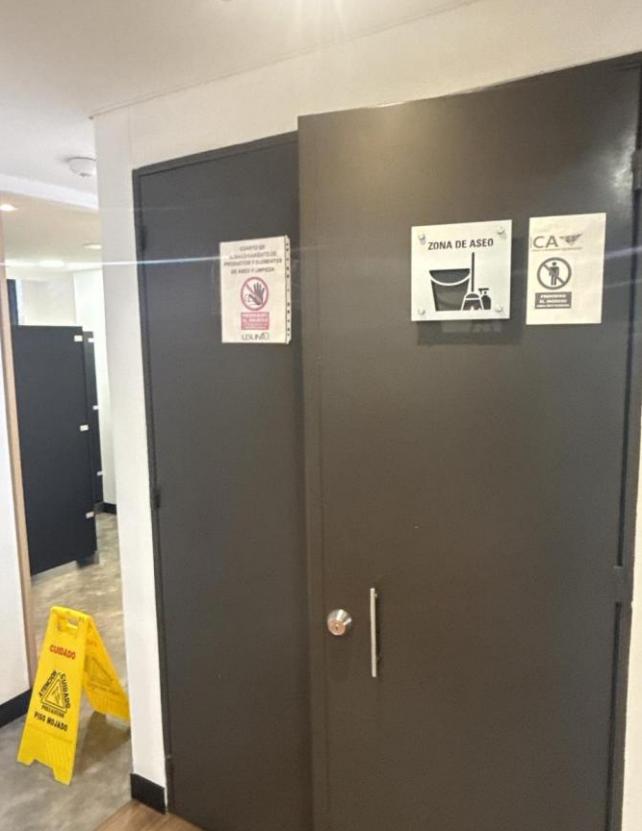
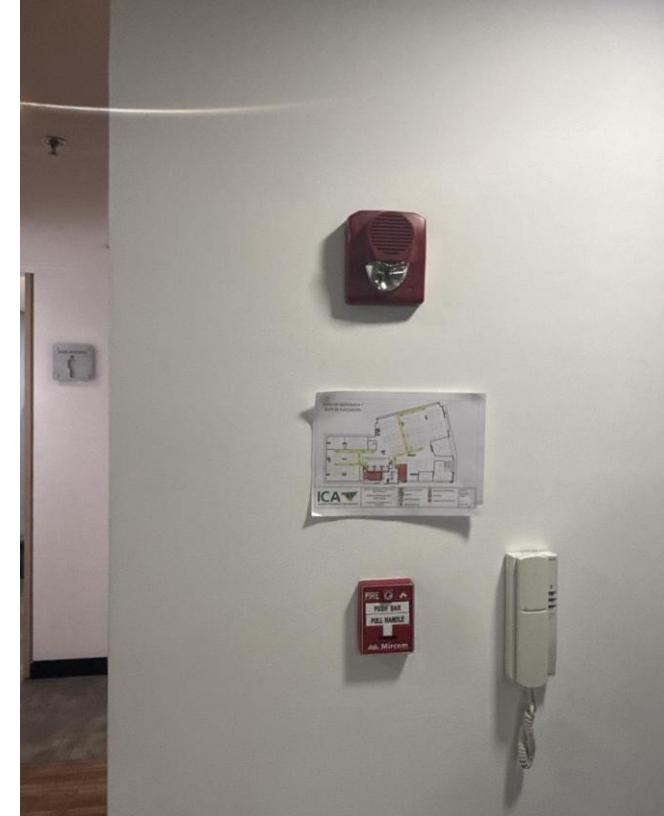
EVIDENCIA

Criterio	Descripción	Cumple			Verificación OCI
		Si	No	N/A	
Señalización	Generalidades		X		Se encontraron algunas señales que no están iluminadas, claras ni legibles, tales como la señalización de rutas de evacuación que se encuentran impresas en papel tamaño carta, impidiendo tener una lectura clara de la ruta por piso. De igual forma, en todo el edificio se identificó la ausencia de señales en relieve y braille.
	Tableros de información		X		Se evidencio la ausencia de tableros de información por piso.
	Símbolos táctiles		X		No se encontró símbolos táctiles para compresión de personas en situación de discapacidad.
	Señalización braille		X		No se logró identificar dentro de la infraestructura física la señalización en braille.

Mapas y planos de pisos táctiles	<input checked="" type="checkbox"/>		No se cuenta con mapas táctiles ni planos de pisos como lo reglamenta la norma. Se encontró suspendido a las paredes las rutas de evacuación en papel bond tamaño carta.
	Información audible	<input checked="" type="checkbox"/>		No se encontró sistemas de megafonía para mejora de audición en atención al ciudadano.

2. Se recomienda implementar las acciones correctivas mediante la inclusión de señales en braille y de información audible.
3. Se sugiere modernizar la infraestructura física mediante la utilización de pantallas de información al ciudadano y mapas táctiles de la sede Oficinas Nacionales del ICA.
4. En caso de no llevarse a cabo la modernización de la señalización, se requiere sea implementada acorde a la normatividad, la respectiva señalización en acrílicos.
