INFORME DE AUDITORÍA INTERNA BASADA EN RIESGOS
NIVEL CENTRAL
OFICINA DE CONTROL INTERNO

PROCESO SUBGERENNCIA ADMINISTRATIVA Y FINANCIERA	**SUBPROCESO** GESTION DE RECURSOS FISICOS	
TIPO DE PROCESO **MISIONAL ____ APOYO __X___ ESTRATÉGICO _____ EVALUACIÓN Y CONTROL _____**		
ÁREA AUDITADA GERENCIA SECCIONAL CUNDINAMARCA		
UNIDAD AUDITABLE NORMA TÉCNICA COLOMBIANA NTC 6047 DE 2013		
TIPO DE AUDITORÍA: **Auditoría Interna _X_ Auditoría de Cumplimiento ___ Auditoría de seguimiento ____** **Auditorías específicas: ____ Auditorías de sistemas o de TIC: ____ ¿Cuál? _____**		
LUGAR DE DESARROLLO DE LA AUDITORÍA **Oficinas Nacionales __ Gerencia Seccional _X_ Oficina Local ____ PAPF ____ Otro ____** **¿Cuál? _____**		
FORMA DE DESARROLLO DE LA AUDITORÍA: Presencial ____ Remota ____ Mixta __x__		
VIGENCIA: 2026		
FECHA DE INICIO: 28/04/2026	**FECHA DE FINALIZACIÓN:** 11/05/2026	
TIPO DE INFORME:	Preliminar ____ Definitivo: **X**	Fecha: 28/07/2026

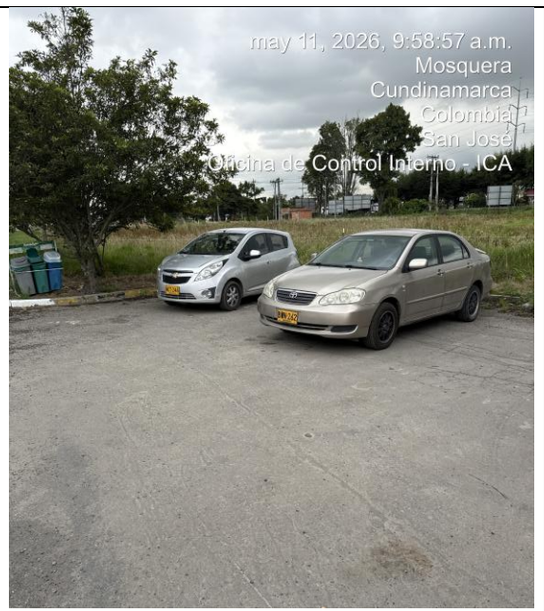
Se evidenció que actualmente se encuentran con 22 espacios para estacionamiento de vehículo sin que existan cupos reservados para personas en situación de discapacidad:

- Se sugiere que de acuerdo con la norma NTC 6047 de 2013 en su numeral 6.2. Numero de espacios reservados para estacionamiento accesible, ascienda el número de cupos para personas en situación de discapacidad, es decir, de DOS (02) cupos.

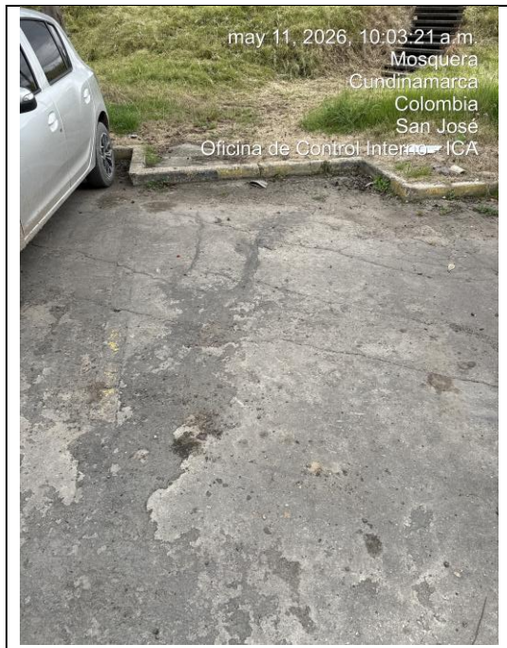
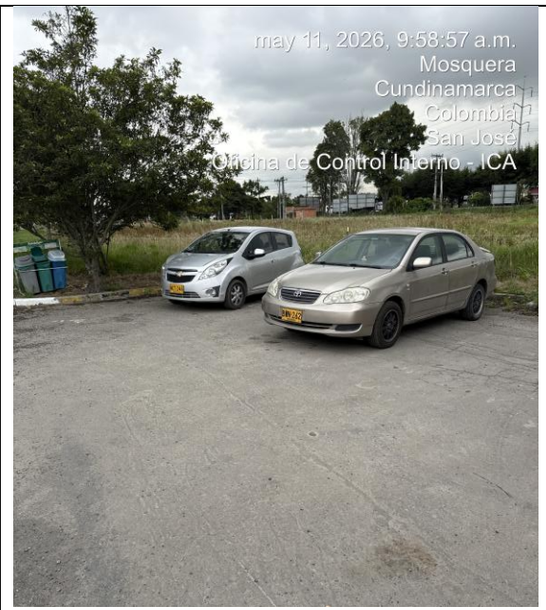
Se evidenció que las medidas de los estacionamientos vehiculares corresponden a 2.400 mm de ancho y de 4.450 mm de longitud, siendo inferior al estacionamiento accesible que relaciona la norma en el numeral 6.3

- Se sugiere que de acuerdo con la norma NTC 6047 de 2013 en su numeral 6.3. los dos espacios que deben ser respetados para estacionamiento accesible, cumplan con la Norma NTC 6047 preservando un ancho de ser 3 900 mm, y la longitud mínima debe ser 5 400 mm. Este ancho mínimo incluye el área de transferencia al lado del automóvil, de 1 500 mm como mínimo.

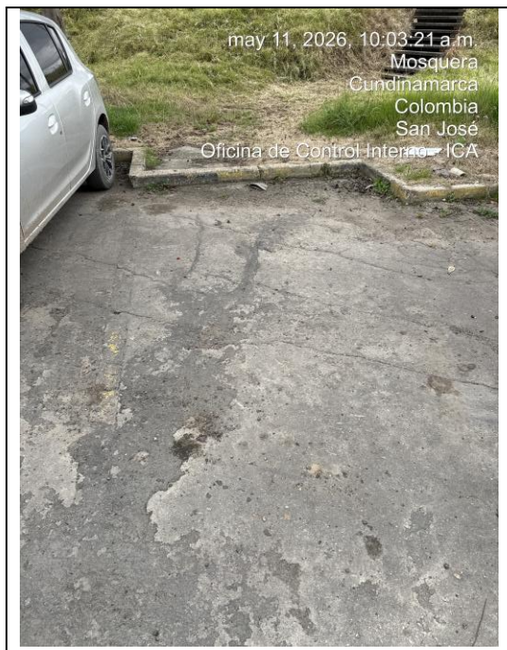
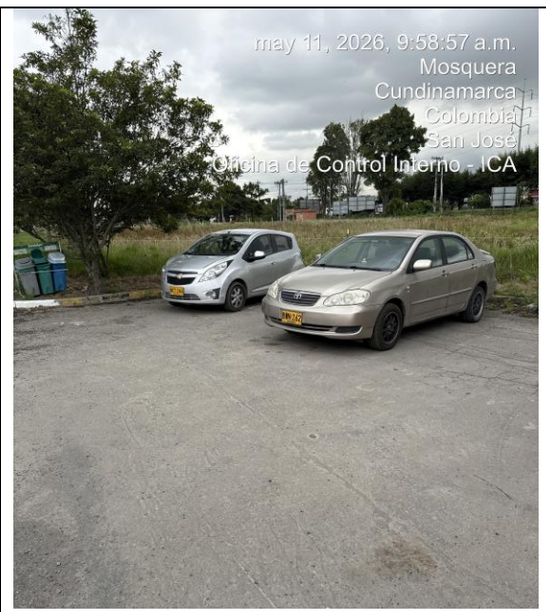
Se evidenció que en la zona de estacionamientos carece de señalización horizontal, tanto los estacionamientos accesibles como para los estacionamientos convencionales.

- Se sugiere que de acuerdo con la norma NTC 6047 de 2013 en su numeral 6.5. los dos espacios que deben ser respetados para estacionamiento accesible deben ser demarcados con el símbolo internacional de acceso.
- Se sugiere de igual forma demarcar los estacionamientos convencionales.

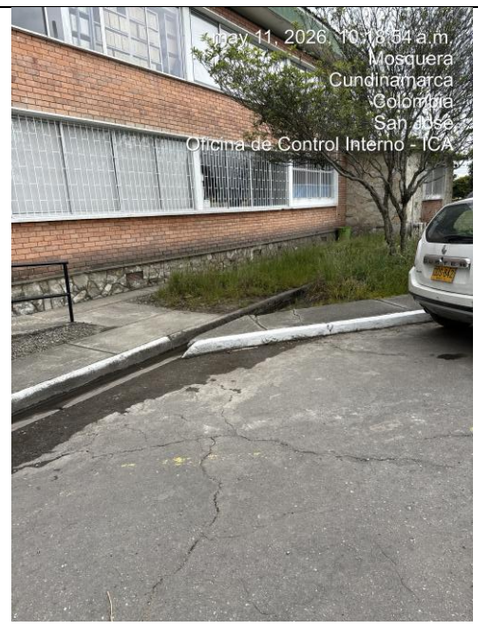
Se evidenció que desde la zona de estacionamiento a la entrada principal, cuenta con escaleras y rampa. No obstante, el sendero entre el estacionamiento y la rampa no es de libre acceso, toda vez que se encuentra una diferencia de nivel de 40 cm por altura del anden.

- Se sugiere que de acuerdo con la norma NTC 6047 de 2013 en su numeral 7.2. se pueda implementar una rampa que conecte el nivel 0 del piso (rasante) con el nivel del andén para garantizar la accesibilidad de personas con movilidad reducida.

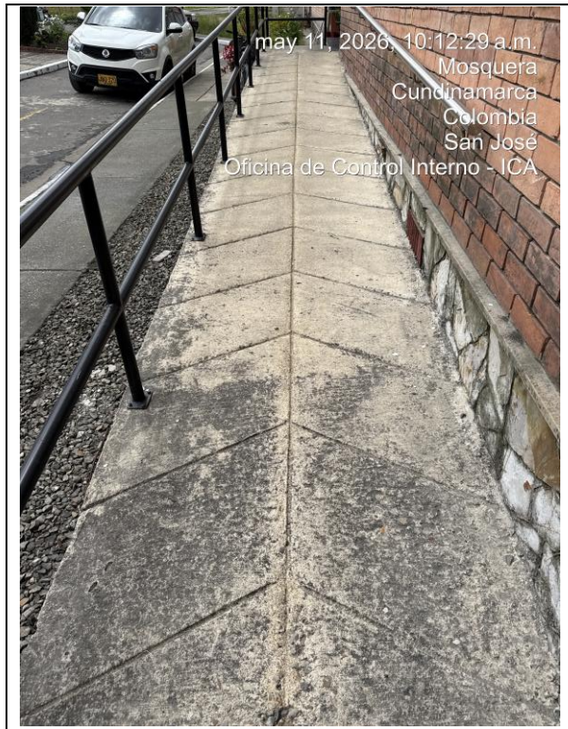
Se evidenció que, en las rampas internas, posee una pendiente superior al 9%, y que a su vez, no cuenta con defensa a lo largo de las rampas ni pasamanos. De igual forma, representa alto riesgo la utilización de la misma debido a que las bajantes de la cubierta de los bloques adyacentes caen sobre el pasillo y la rampa.

- Se sugiere que de acuerdo con la norma NTC 6047 de 2013 en su numeral 10, se modifique la pendiente de las rampas internas de acuerdo con la pendiente máxima establecida de 6.7%
- De igual manera se sugiere hacer la reubicación de las bajantes en PVC, ya que estas recolectan el agua de las cubiertas de tal modo que drena el agua sobre el pasillo y rampas generando riesgo de caída no solo por exceso de porcentaje en pendiente, sino además por riesgo de caída a causa del drenaje de aguas.

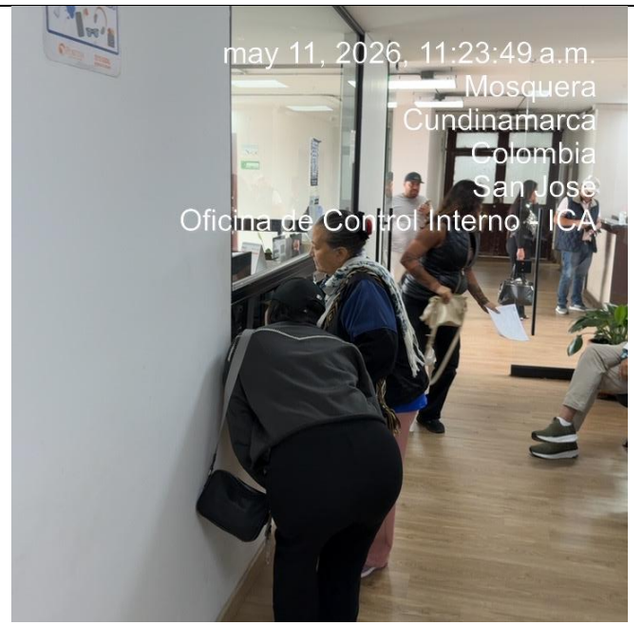
Se evidenció que, en varias de las puertas de acceso a los baños de atención al ciudadano (primer piso) y oficinas del primer piso, las puertas tienen un ancho libre de 750 mm.

- Se sugiere que de acuerdo con la norma NTC 6047 de 2013 en su numeral 16.1, Se realicen las adecuaciones pertinentes para que el ancho libre de las puertas sea de al menos 850 mm.

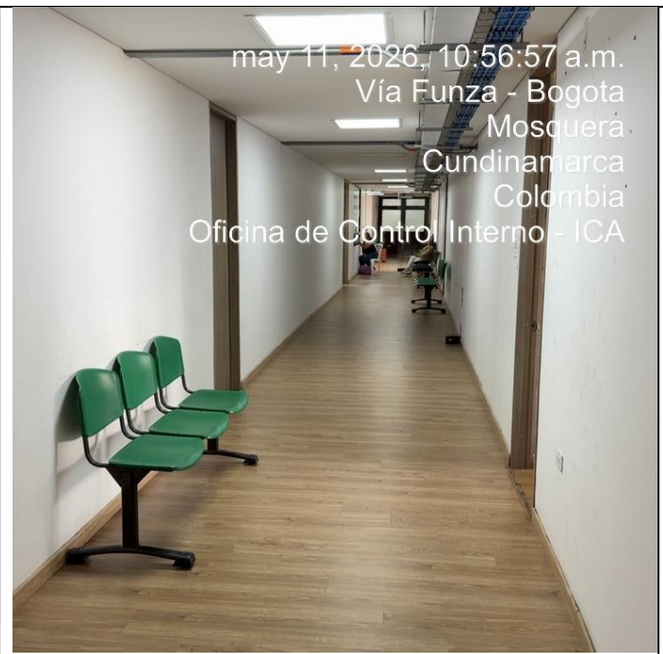
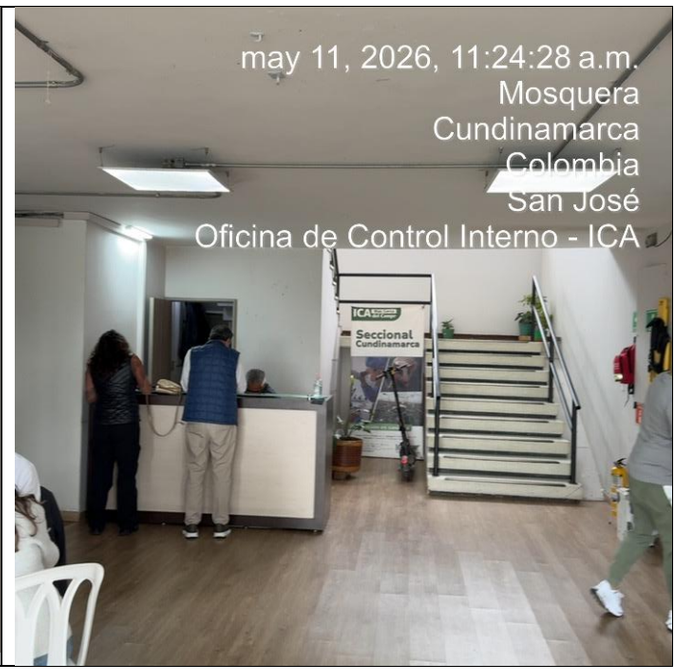
Se evidenció que, el espacio de maniobra en los módulos de atención al ciudadano es sobre el pasillo que tiene 180 mm de ancho, y que el espacio libre es apenas de 120 mm ya que se cuenta con asientos de espera sobre el mismo pasillo.

- Se sugiere que de acuerdo con la norma NTC 6047 de 2013 en su numeral 20.3, se reubiquen los espacios de módulo de atención al ciudadano garantizando los espacios de maniobra y la altura del nivel del mostrador.

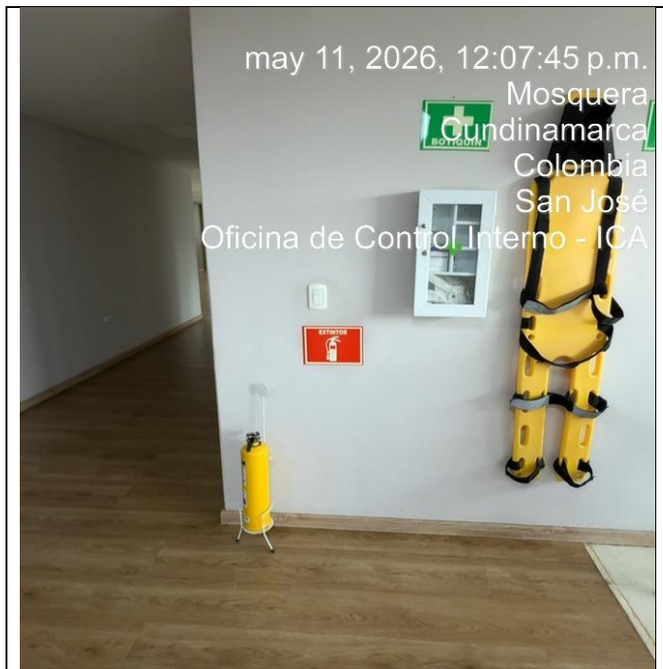
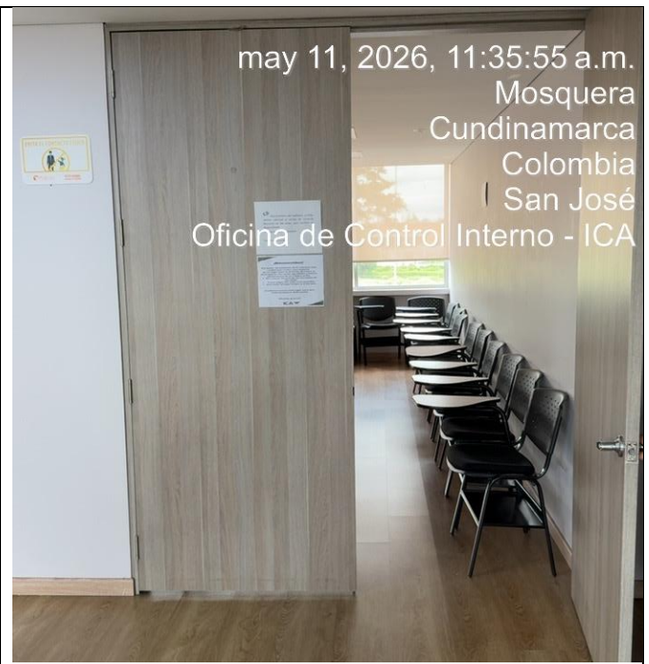
Se evidenció que, en general, el material de las señales es en papel carta, y no cumplen con las Normas ISO 3864-1 e ISO 3864-2 en ninguna parte de la sede principal de la Gerencia Seccional Cundinamarca

- Se sugiere que de acuerdo con la norma NTC 6047 de 2013 en su numeral 45.1, se implementen las acciones correctivas mediante la inclusión de la señalización en acrílico.
